Bauwerksdokumentation Gewässerbegehung	Gewässer : Rückersdorfer Neugraben 538672	Station von 4100 m bis 4200 m		Kartierer A.Kaeser
	Abschnittsnr.: 1			
Lfd. BW-Nummer 23	HW 5715625,76 RW 3401904,96

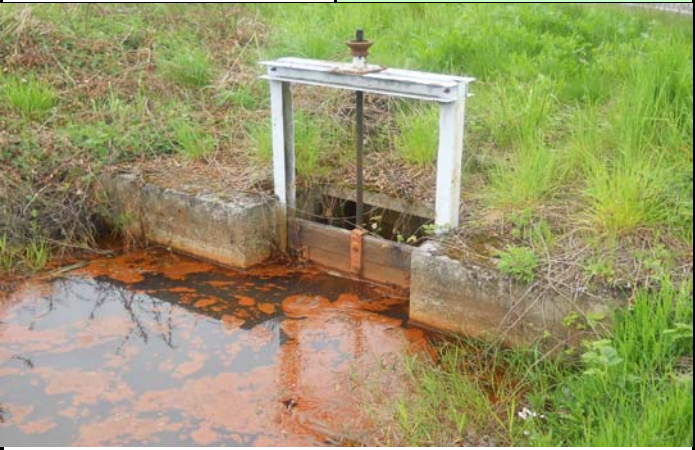
Bauwerksart	Wehr, beweglich			
Material	Beton			
Breite [m]	1			
Länge [m]	1			
Durchmesser [mm]	0			
Überdeckung [cm]	0			
Stauhöhe [cm]	0			
Rückstau [ca. m]	700			
Ökologische Durchgängigkeit	Fische nicht gegeben	Wasserwirbellose nicht gegeben	Fischotter nicht gegeben	
Beschreibung	Jalousienwehr. Wandung Betonsteinmauerwerk. Hubvorrichtung und Führung Stahl. Dammbalken Holz, 1-feldrig			
Mangel / Baulicher Zustand	funktionstüchtig, sanierungsbedürftig			
Maßnahmenvorschlag	Prüfung Nutzungsbedarf / Herstellung der ökologischen Durchgängigkeit ist hinsichtlich der Nutzungssituation zu prüfen. Ggf. Erneuerung Dammbalken und Sanierung Stahlteile.
