Bauwerksdokumentation Gewässerbegehung	Gewässer : Rückersdorfer Neugraben 538672	Station von 4700 m bis 4800 m		Kartierer A.Kaeser
	Abschnittsnr.: 1			
Lfd. BW-Nummer 25	HW 5715471,74 RW 3402388,17

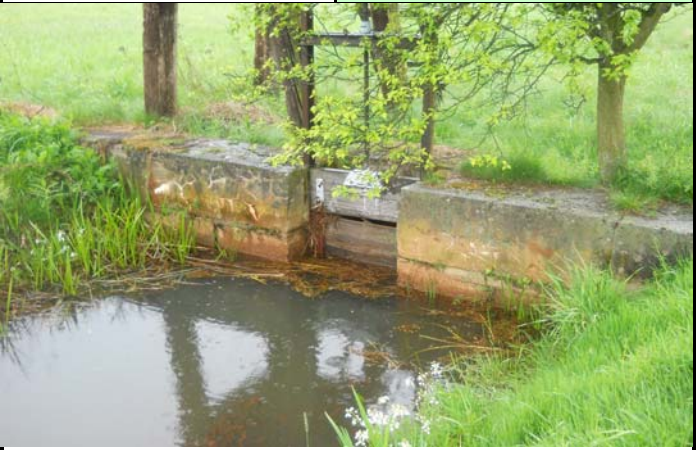
Blatt 3

Bauwerksart	Wehr, beweglich			
Material	Beton			
Breite [m]	1			
Länge [m]	1			
Durchmesser [mm]	0			
Überdeckung [cm]	0			
Stauhöhe [cm]	0			
Rückstau [ca. m]	700			
Ökologische Durchgängigkeit	Fische nicht gegeben	Wasser-wirbellose nicht gegeben	Fischotter gegeben	
Beschreibung	Jalousienwehr. Betonsteinwandung. Hubeinrichtung und Führung Stahl. Dammbalken Holz. 1-feldrig.			
Mangel / Baulicher Zustand	funktionstüchtig, sanierungsbedürftig, Fugenalterung, Rostschäden			
Maßnahmen-vorschlag	Ausbesserung Rostschutz, Fugensanierung, Herstellung der ökologischen Durchgängigkeit ist hinsichtlich der Nutzungssituation zu prüfen.
