Blatt 3

Bauwerksdokumentation Gewässerbegehung	Gewässer : Rückersdorfer Neugraben 538672	Station von 500 m bis 600 m	Kartierer A.Kaeser
	Abschnittsnr.: 1		
Lfd. BW-Nummer 3	HW 5715752,29 RW 3398501,03

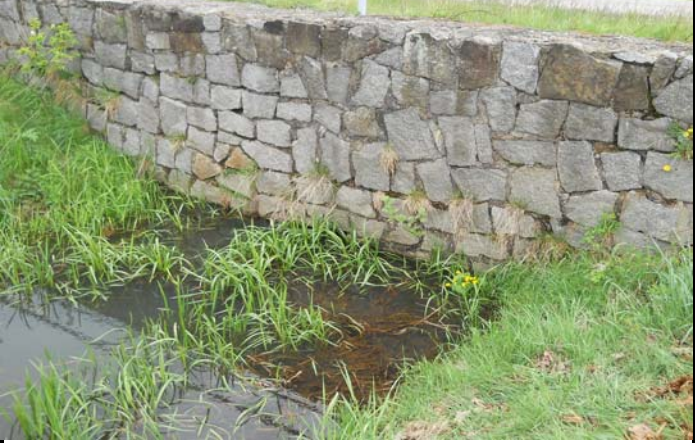
Bauwerksart	Durchlass		
Material	Stein & Beton		
Breite [m]	4		
Länge [m]	12		
Durchmesser [mm]	0		
Überdeckung [cm]	0		
Stauhöhe [cm]	400		
Rückstau [ca. m]	600		
Ökologische Durchgängigkeit	Fische nicht gegeben	Wasserwirbellose gegeben	Fischotter nicht gegeben
Beschreibung	Rohrdurchlass, Abschlussbauwerke Bruchsteinmauerwerk. Querende Straße - asphaltiert.		
Mangel / Baulicher Zustand	funktionstüchtig, sanierungsbedürftig, Fugen der Abschlussbauwerke gelockert.		
Maßnahmenvorschlag	Fugensanierung. Herstellung der ökologischen Durchgängigkeit für Fischotter ist hinsichtlich der Nutzungssituation zu prüfen.
