Bauwerksdokumentation Gewässerbegehung	Gewässer : Rückersdorfer Neugraben 538672	Station von 7700 m bis 7800 m		Kartierer A.Kaeser
	Abschnittsnr.: 2			
Lfd. BW-Nummer 11	HW 5714768,95 RW 3405158,78

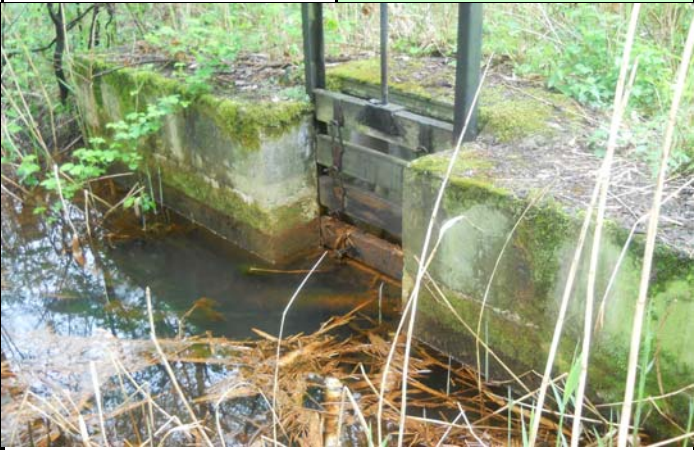
Bauwerksart	Wehr, beweglich			
Material	Beton			
Breite [m]	1			
Länge [m]	1			
Durchmesser [mm]	0			
Überdeckung [cm]	0			
Stauhöhe [cm]	0			
Rückstau [ca. m]	200			
Ökologische Durchgängigkeit	Fische nicht gegeben	Wasserwirbellose nicht gegeben	Fischotter gegeben	
Beschreibung	Jalousienwehr. Wandung Betonsteinmauerwerk. Führung Hubvorrichtung Stahl. Dammbalken Holz. Oberer Teil geöffnet. 1-feldrig.			
Mangel / Baulicher Zustand	funktionstüchtig, keine erkennbaren Mängel			
Maßnahmenvorschlag	Herstellung der ökologischen Durchgängigkeit ist hinsichtlich der Nutzungssituation zu prüfen.
