Blatt 3

Bauwerksdokumentation Gewässerbegehung	Gewässer : Rückersdorfer Neugraben 538672	Station von 5300 m bis 5400 m	Kartierer A.Kaeser
	Abschnittsnr.: 2		
Lfd. BW-Nummer 2	HW 5715182,58 RW 3402986,95

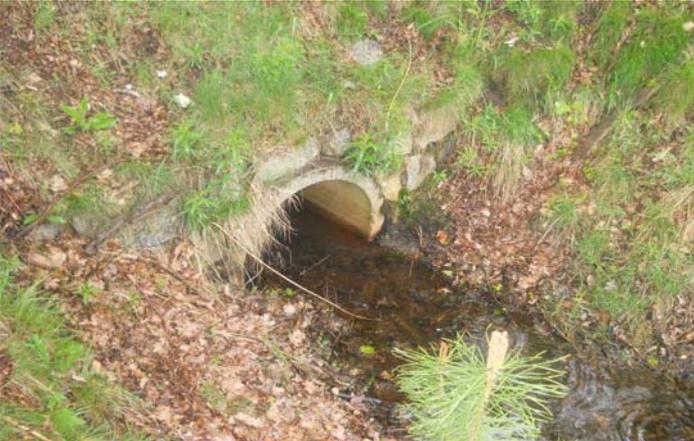
Bauwerksart	Durchlass		
Material	Beton		
Breite [m]	2		
Länge [m]	5		
Durchmesser [mm]	1000		
Überdeckung [cm]	200		
Stauhöhe [cm]	0		
Rückstau [ca. m]	600		
Ökologische Durchgängigkeit	Fische gegeben	Wasserwirbellose gegeben	Fischotter nicht gegeben
Beschreibung	Rohrdurchlass, Sicherung Rohrabschluss durch Bruchsteinmauerwerk. Querender, befestigter Waldweg / Straße.		
Mangel / Baulicher Zustand	funktionstüchtig, sanierungsbedürftig, Fugenalterung		
Maßnahmenvorschlag	Fugensanierung Abschlussbauwerk. Herstellung der ökologischen Durchgängigkeit für Fischotter ist hinsichtlich der Nutzungssituation zu prüfen.
