Bauwerks- dokumentation Gewässerbegehung	Gewässer : Rückersdorfer Neugraben 538672	Station von 5300 m bis 5400 m	Kartierer A.Kaeser
	Abschnittsnr.: 2		
Lfd. BW-Nummer 3	HW 5715176,71 RW 3403002,87

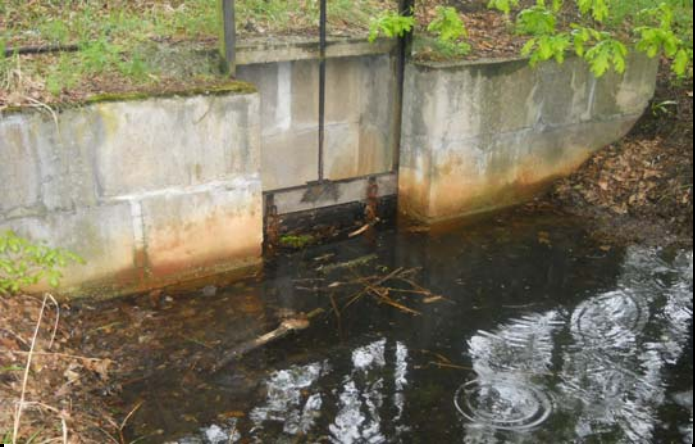
Blatt 3

Bauwerksart	Wehr, beweglich		
Material	Beton		
Breite [m]	1		
Länge [m]	1		
Durchmesser [mm]	0		
Überdeckung [cm]	0		
Stauhöhe [cm]	0		
Rückstau [ca. m]	600		
Ökologische Durchgängigkeit	Fische nicht gegeben	Wasser-wirbellose nicht gegeben	Fischotter nicht gegeben
Beschreibung	Jalousienwehr. Wandung Betonsteinmauerwerk. Führung Hubvorrichtung Stahl. Dammbalken Holz. Am Wegdamm angeschlossen. 1-feldrig.		
Mangel / Baulicher Zustand	funktionstüchtig, sanierungsbedürftig, Korrosionsstellen, Dammbalkenalterung		
Maßnahmen-vorschlag	Herstellung der ökologischen Durchgängigkeit ist hinsichtlich der Nutzungssituation zu prüfen. Ggf. Dammbalkenerneuerung, Rostschutzeroberflächenerneuerung.
