Bauwerksdokumentation Gewässerbegehung	Gewässer : Sornoer Hauptgraben 538684	Station von 3300 m bis 3400 m		Kartierer A.Kaeser
	Abschnittsnr.: 1			
Lfd. BW-Nummer 11	HW 5713669,33 RW 3404325,33

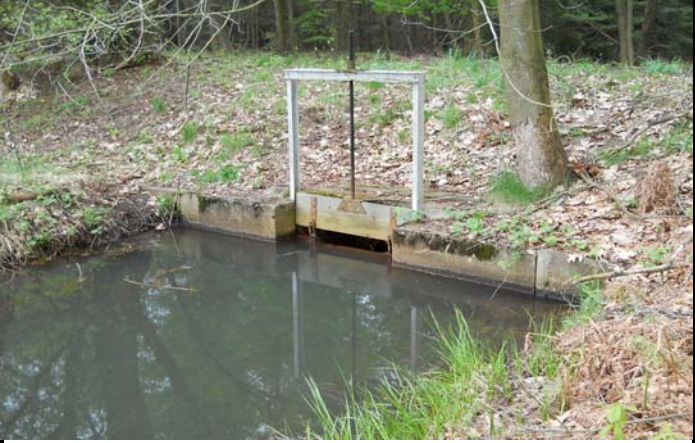
Blatt 3

Bauwerksart	Wehr, beweglich			
Material	Beton			
Breite [m]	1			
Länge [m]	1			
Durchmesser [mm]	0			
Überdeckung [cm]	150			
Stauhöhe [cm]	100			
Rückstau [ca. m]	1200			
Ökologische Durchgängigkeit	Fische nicht gegeben	Wasserwirbellose nicht gegeben	Fischotter gegeben	
Beschreibung	Jalousienwehr. Wandung Betonsteinmauerwerk. Führung / Hubvorrichtung Stahl. Dammbalken Holz. 1-feldrig.			
Mangel / Baulicher Zustand	funktionstüchtig, sanierungsbedürftig, Fugensanierung, Dammbalkenalterung			
Maßnahmenvorschlag	Herstellung der ökologischen Durchgängigkeit ist hinsichtlich der Nutzungssituation zu prüfen. Fugensanierung, ggf. Dammbalkenerneuerung.
