**Blatt 3**

<b>Bauwerksdokumentation</b> Gewässerbegehung	<b>Gewässer :</b> Sornoer Hauptgraben 538684	<b>Station</b> von 0 m bis 100 m	<b>Kartierer</b> A.Kaeser
	<b>Abschnittsnr.:</b> 1		
<b>Lfd. BW-Nummer</b> 1	<b>HW</b> 5712241,75 <b>RW</b> 3401723,07

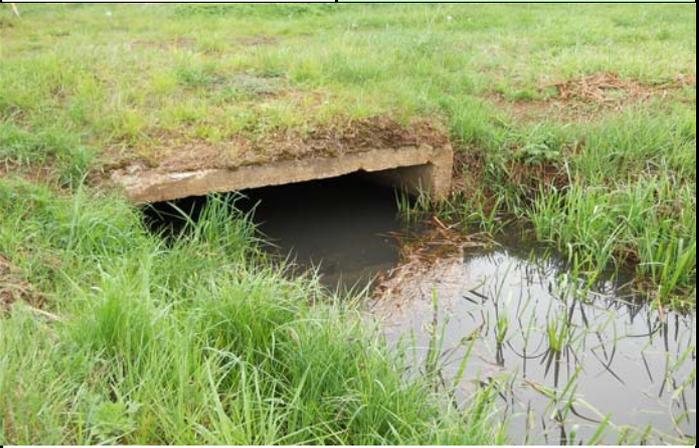
<b>Bauwerksart</b>	Durchlass		
<b>Material</b>	Beton		
<b>Breite [m]</b>	1,5		
<b>Länge [m]</b>	7		
<b>Durchmesser [mm]</b>	0		
<b>Überdeckung [cm]</b>	0		
<b>Stauhöhe [cm]</b>	100		
<b>Rückstau [ca. m]</b>	600		
<b>Ökologische Durchgängigkeit</b>	Fische gegeben	Wasserwirbellose gegeben	Fischotter gegeben
	<b>Beschreibung</b> Rechteckdurchlass Beton, geböschte Überdeckung. Querender Wiesenüberweg.		
	<b>Mangel / Baulicher Zustand</b> funktionstüchtig, keine erkennbaren Mängel		
<b>Maßnahmenvorschlag</b> entfällt
