### Blatt 3

<b>Bauwerksdokumentation</b> Gewässerbegehung	<b>Gewässer :</b> Sornoer Hauptgraben 538684	<b>Station</b> von 500 m bis 600 m		<b>Kartierer</b> A.Kaeser
	<b>Abschnittsnr.:</b> 1			
<b>Lfd. BW-Nummer</b> 2	<b>HW</b> 5712778,24 <b>RW</b> 3401900,66

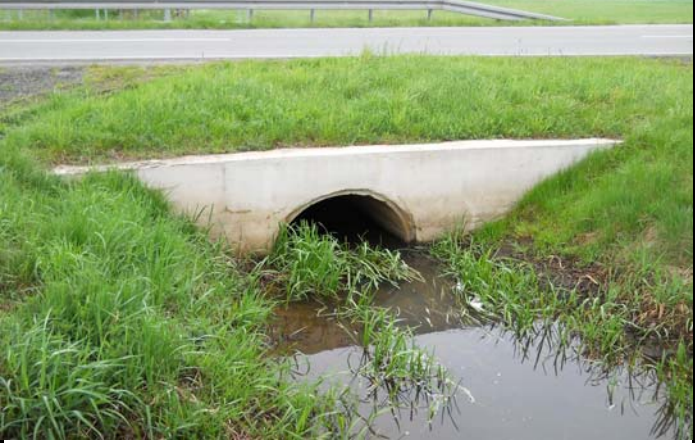
<b>Bauwerksart</b>	Durchlass			
<b>Material</b>	Beton			
<b>Breite [m]</b>	4			
<b>Länge [m]</b>	12			
<b>Durchmesser [mm]</b>	1000			
<b>Überdeckung [cm]</b>	0			
<b>Stauhöhe [cm]</b>	200			
<b>Rückstau [ca. m]</b>	500			
<b>Ökologische Durchgängigkeit</b>	Fische nicht gegeben	Wasserwirbellose gegeben	Fischotter nicht gegeben	
<b>Beschreibung</b>	Rohrdurchlass, Abschlussbauwerk Beton - saniert. Querende Landesstraße und Radweg.			
<b>Mangel / Baulicher Zustand</b>	funktionstüchtig, keine erkennbaren Mängel			
<b>Maßnahmenvorschlag</b>	entfällt
