### Blatt 3

<b>Bauwerksdokumentation</b> Gewässerbegehung	<b>Gewässer :</b> Sornoer Hauptgraben 538684	<b>Station</b> von 1100 m bis 1200 m		<b>Kartierer</b> A.Kaeser
	<b>Abschnittsnr.:</b> 1			
<b>Lfd. BW-Nummer</b> 5	<b>HW</b> 5712903,68 <b>RW</b> 3402414,5

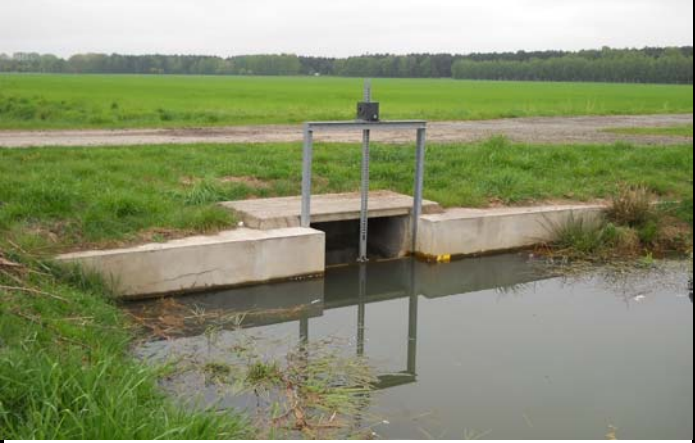
<b>Bauwerksart</b>	Wehr, beweglich			
<b>Material</b>	Beton			
<b>Breite [m]</b>	1			
<b>Länge [m]</b>	1			
<b>Durchmesser [mm]</b>	0			
<b>Überdeckung [cm]</b>	0			
<b>Stauhöhe [cm]</b>	100			
<b>Rückstau [ca. m]</b>	800			
<b>Ökologische Durchgängigkeit</b>	Fische nicht gegeben	Wasser-wirbellose nicht gegeben	Fischotter nicht gegeben	
	<b>Beschreibung</b>	Hubschützenwehr. Wandung / Steg Beton. Führung / Hubvorrichtung Stahl. Schütze Holz. 1-feldrig. Saniert.		
	<b>Mangel / Baulicher Zustand</b>	funktionstüchtig, keine erkennbaren Mängel		
<b>Maßnahmen-vorschlag</b>	Herstellung der ökologischen Durchgängigkeit ist hinsichtlich der Nutzungssituation zu prüfen.
