Blatt 3

Bauwerksdokumentation Gewässerbegehung	Gewässer : Flöße 53868	Station von 4100 m bis 4200 m		Kartierer A.Kaeser
	Abschnittsnr.: 1			
Lfd. BW-Nummer 18	HW 5712477,38 RW 3399725,25

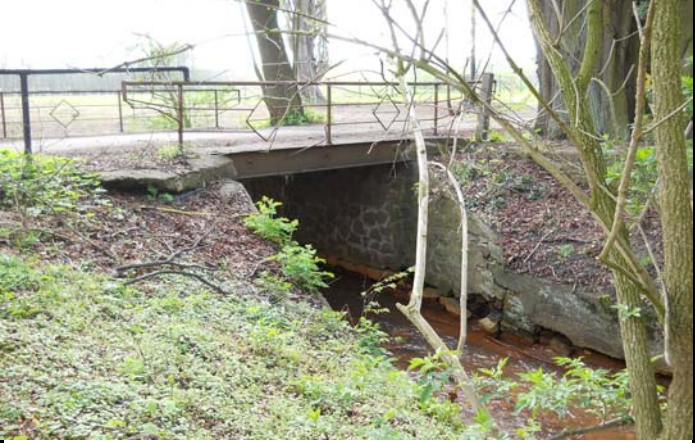
Bauwerksart	Straßenbrücke			
Material	Beton, Stein			
Breite [m]	4			
Länge [m]	4			
Durchmesser [mm]	0			
Überdeckung [cm]	0			
Stauhöhe [cm]	0			
Rückstau [ca. m]	0			
Ökologische Durchgängigkeit	Fische nicht gegeben	Wasser-wirbellose nicht gegeben	Fischotter nicht gegeben	
Beschreibung	Brückenbauwerk, Zufahrt Landschulheim. Brückeplatte Stahlträger im Betonverbund, Widerlager Natursteinmauerwerk, Geländer Stahl. Keine Uferberme / untere Otterpassage. Aue-ökologisch nicht vertretbar.			
Mangel / Baulicher Zustand	Funktion beeinträchtigt, sanierungsbedürftig - Brückeplatte und Geländer.			
Maßnahmen-vorschlag	Prüfung Eigentumsverhältnisse. Kontrolle statische Belastbarkeit, Sanierung Brückenplatte, Widerlager (Fugen) und Erneuerung Geländer. Berücksichtigung der Prüfung und Verbesserung der der ökologischen Durchgängigkeit hinsichtlich der Nutzungssituation.
