### Blatt 3

<b>Bauwerksdokumentation</b> Gewässerbegehung	<b>Gewässer :</b>  Floesse 53868	<b>Station</b>  von 0 m bis 100 m		<b>Kartierer</b>  D.Moeser
	<b>Abschnittsnr.:</b> 1			
<b>Lfd. BW-Nummer</b> Ergänzung_1	<b>HW</b> 5714782,79 <b>RW</b> 3396620,66

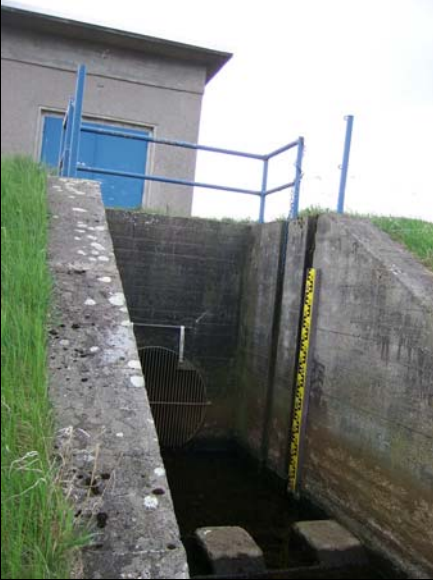
<b>Bauwerksart</b>	Schöpfwerk			
<b>Material</b>	Beton			
<b>Breite [m]</b>	2			
<b>Länge [m]</b>	15			
<b>Durchmesser [mm]</b>	1000			
<b>Überdeckung [cm]</b>	150			
<b>Stauhöhe [cm]</b>	4			
<b>Rückstau [ca. m]</b>	200			
<b>Ökologische Durchgängigkeit</b>	Fische nicht gegeben	Wasserwirbellose nicht gegeben	Fischotter nicht gegeben	
<b>Beschreibung</b>	Schöpfwerk zur Überleitung Speicherbeckeninhalt (Flösse) in Kleine Elster bei Hochwasser.			
<b>Mangel / Baulicher Zustand</b>	nach Außenansicht - funktionstüchtig, keine erkennbaren Mängel			
<b>Maßnahmenvorschlag</b>	entfällt
