Bauwerksdokumentation Gewässerbegehung	Gewässer : Flöße 53868	Station von 13700 m bis 13800 m		Kartierer n.d.
	Abschnittsnr.: 2			
Lfd. BW-Nummer 15	HW 5710476,41 RW 3408405,63

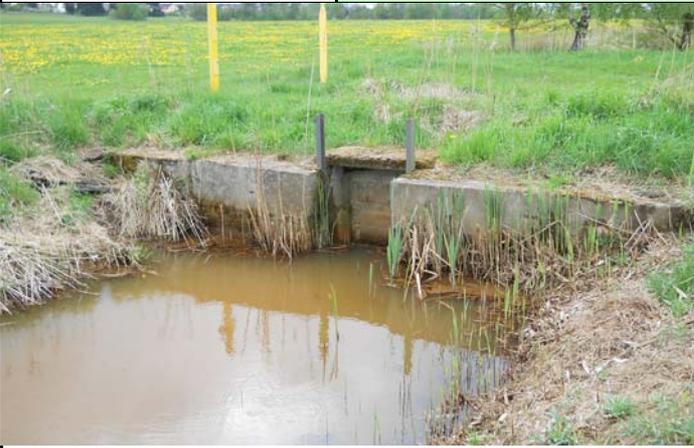
Bauwerksart	Wehr, beweglich			
Material	Beton			
Breite [m]	1			
Länge [m]	1			
Durchmesser [mm]	0			
Überdeckung [cm]	0			
Stauhöhe [cm]	200			
Rückstau [ca. m]	1000			
Ökologische Durchgängigkeit	Fische nicht gegeben	Wasserwirbellose nicht gegeben	Fischotter gegeben	
Beschreibung	Dammbalkenwehr. Wandung Betonsteinmauerwerk. Führung Stahl. Dammbalken Holz, geschlossen. 1-feldrig.			
Mangel / Baulicher Zustand	funktionstüchtig, sanierungsbedürftig, Fugenalterung			
Maßnahmenvorschlag	Prüfung Nutzungsnotwendigkeit. Ggf. Rückbau oder Prüfung Herstellung der ökologischen Durchgängigkeit. Fugensanierung.
