Blatt 3

Bauwerksdokumentation Gewässerbegehung	Gewässer : Schweißgraben Maasdorf 538694	Station von 100 m bis 200 m	Kartierer A.Kaeser
	Abschnittsnr.: 1

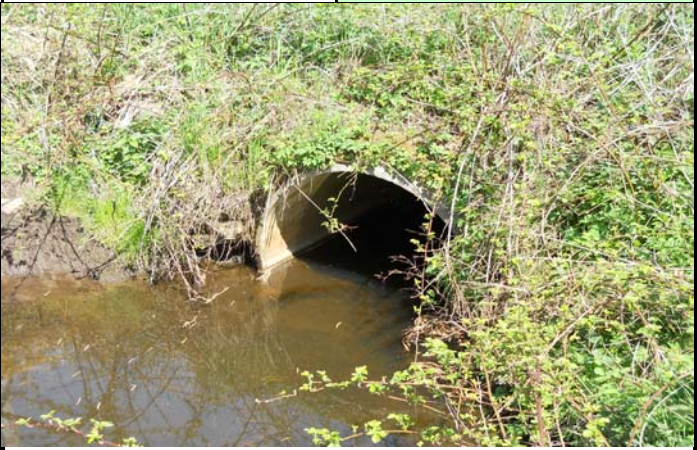
Lfd. BW-Nummer 1	HW 5710959,91 RW 3391088,55
----------------------------	--

Bauwerksart	Durchlass
Material	Beton
Breite [m]	1
Länge [m]	5
Durchmesser [mm]	1000
Überdeckung [cm]	0
Stauhöhe [cm]	0
Rückstau [ca. m]	0

Ökologische Durchgängigkeit	Fische gegeben	Wasserwirbellose gegeben	Fischotter gegeben
------------------------------------	-----------------------	---------------------------------	---------------------------

Beschreibung	Durchlass, bewachsene Überschüttung als landwt. Überfahrt, Otterpassage gegeben
---------------------	---

Mangel / Baulicher Zustand	funktionsstüchtig, keine erkennbaren Mängel
-----------------------------------	---

Maßnahmenvorschlag	entfällt
---------------------------	----------
