Bauwerksdokumentation Gewässerbegehung	Gewässer : Schweißgraben Maasdorf 538694	Station von 300 m	Kartierer A.Kaeser
	Abschnittsnr.: 1	bis 400 m

Lfd. BW-Nummer 2	HW 5710974,43 RW 3391201,62
----------------------------	--

Bauwerksart	Durchlass
Material	Beton
Breite [m]	1
Länge [m]	3
Durchmesser [mm]	1000
Überdeckung [cm]	0
Stauhöhe [cm]	0
Rückstau [ca. m]	0

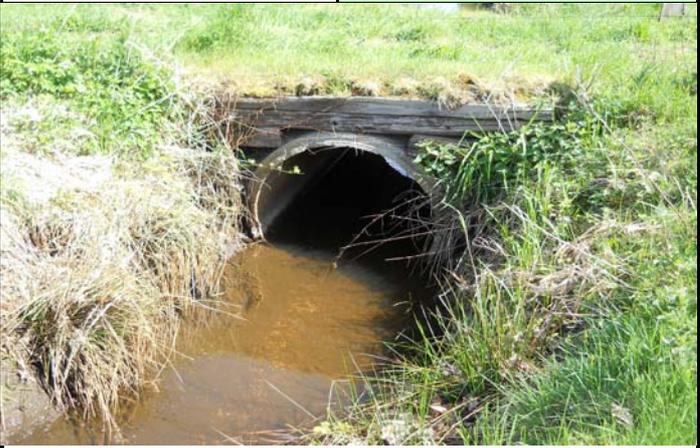
Beschreibung Durchlass, Betonrohr, bewachsene Überschüttung auf Hozbohlen als Wiesenüberweg, Otterpassage gegeben

Mangel / Baulicher Zustand funktionstüchtig, keine erkennbaren Mängel

Maßnahmenvorschlag entfällt
