Bauwerksdokumentation Gewässerbegehung	Gewässer : Schweißgraben Maasdorf 538694	Station von 400 m	Kartierer A.Kaeser
	Abschnittsnr.: 1	bis 500 m

Lfd. BW-Nummer 3	HW 5710934,29 RW 3391332,99
----------------------------	--

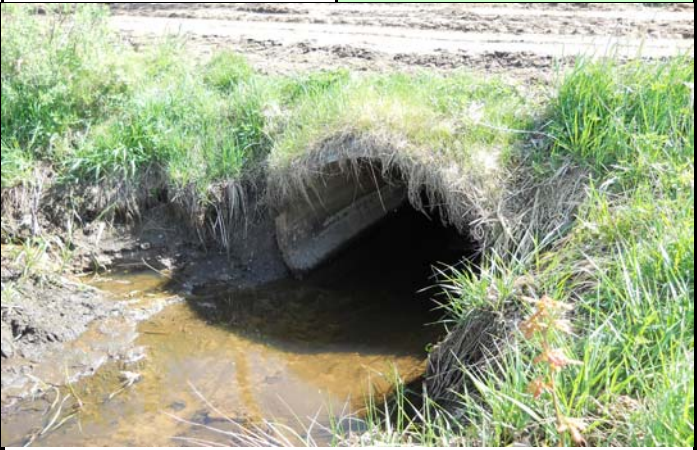
Blatt 3

Bauwerksart	Durchlassn
Material	Beton
Breite [m]	1
Länge [m]	5
Durchmesser [mm]	1000
Überdeckung [cm]	0
Stauhöhe [cm]	0
Rückstau [ca. m]	0

Beschreibung	Durchlass, Betonrohr, bewachsene Überschüttung als landwt. Überfahrt, Otterpassage gegeben
---------------------	--

Mangel / Baulicher Zustand	funktionsstüchtig, sanierungsbedürftig
-----------------------------------	--

Maßnahmenvorschlag	Genehmigungs- und Eigentumsverhältnisse prüfen, ggf. Ausspülungen Grabenböschung beseitigen
---------------------------	---
