Bauwerksdokumentation Gewässerbegehung	Gewässer : Schweißgraben Maasdorf 538694	Station von 4000 m bis 4100 m	Kartierer A.Kaeser
	Abschnittsnr.: 2

Lfd. BW-Nummer 10	HW 5708617,89 RW 3392374,56
-----------------------------	--

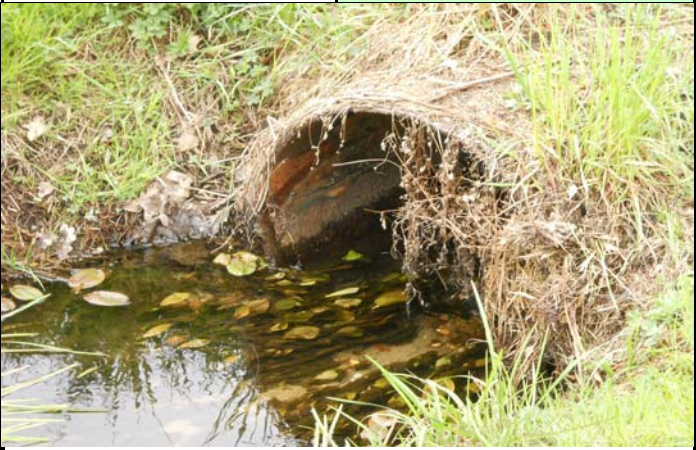
Bauwerksart	Durchlass
Material	Beton
Breite [m]	0,5
Länge [m]	5
Durchmesser [mm]	500
Überdeckung [cm]	0
Stauhöhe [cm]	0
Rückstau [ca. m]	0

Ökologische Durchgängigkeit	Fische gegeben	Wasserwirbellose gegeben	Fischotter gegeben
------------------------------------	-------------------	-----------------------------	-----------------------

Beschreibung	Durchlass, Betonrohr, bewachsene Überschüttung als landwt. Überfahrt, Otterpassage gegeben
---------------------	--

Mangel / Baulicher Zustand	funktionsstüchtig, keine erkennbaren Mängel
-----------------------------------	---

Maßnahmenvorschlag	entfällt
---------------------------	----------
