Bauwerksdokumentation Gewässerbegehung	Gewässer : Schweißgraben Maasdorf 538694	Station von 4100 m	Kartierer A.Kaeser
	Abschnittsnr.: 2	bis 4200 m

Lfd. BW-Nummer 11	HW 5708522,53 RW 3392476,58
-----------------------------	--

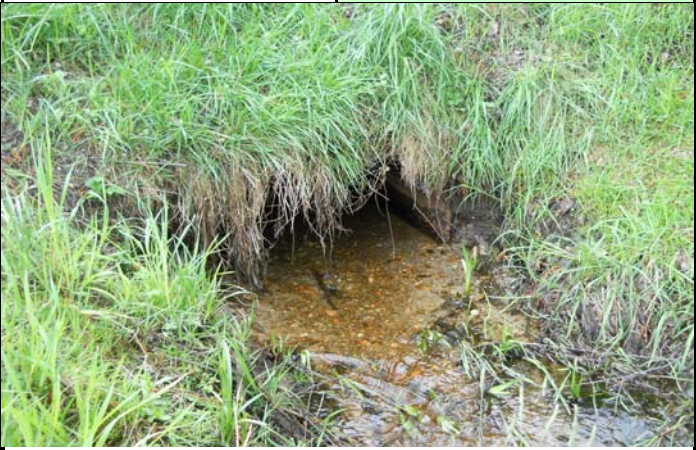
Bauwerksart	Durchlass
Material	Beton
Breite [m]	1
Länge [m]	10
Durchmesser [mm]	1000
Überdeckung [cm]	0
Stauhöhe [cm]	0
Rückstau [ca. m]	200

Beschreibung Durchlass, Betonrohr, bewachsene Überschüttung und Fahrbahndecke als Überfahrt, Otterpassage gegeben

Mangel / Baulicher Zustand funktionstüchtig, sanierungsbedürftig

Maßnahmenvorschlag Genehmigungs- und Eigentumsverhältnisse prüfen, Sediment beräumen und Rückschnitt Bewuchs
