Blatt 3

Bauwerksdokumentation Gewässerbegehung	Gewässer : Kleine Elster 5386	Station von 6200 m bis 6300 m		Kartierer D.Moeser
	Abschnittsnr.: 2			
Lfd. BW-Nummer 13	HW 5711082,92 RW 3391033,62

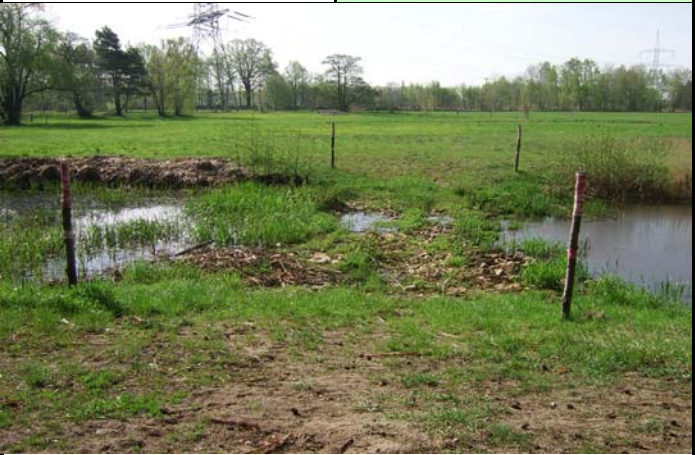
Bauwerksart	sonstige			
Material	0			
Breite [m]	0			
Länge [m]	0			
Durchmesser [mm]	0			
Überdeckung [cm]	0			
Stauhöhe [cm]	0			
Rückstau [ca. m]	0			
Ökologische Durchgängigkeit	Fische gegeben	Wasserwirbellose gegeben	Fischotter gegeben	
Beschreibung	Furt zur Verbindung landwirtschaftlicher Bereiche, Gestaltung aus Standortmaterial, Markierung mit Holzpfählen			
Mangel / Baulicher Zustand	funktionstüchtig, ggf. sanierungsbedürftig			
Maßnahmenvorschlag	Unter Berücksichtigung der Nutzungssituation ist zu prüfen, inwieweit die ökologische Durchgängigkeit im Jahresverlauf erforderlich / gegeben ist.
