Blatt 3

Bauwerksdokumentation Gewässerbegehung	Gewässer : Kleine Elster 5386	Station von 4000 m bis 4100 m		Kartierer D.Moeser
	Abschnittsnr.: 2			
Lfd. BW-Nummer 3	HW 5711014,23 RW 3389217,95

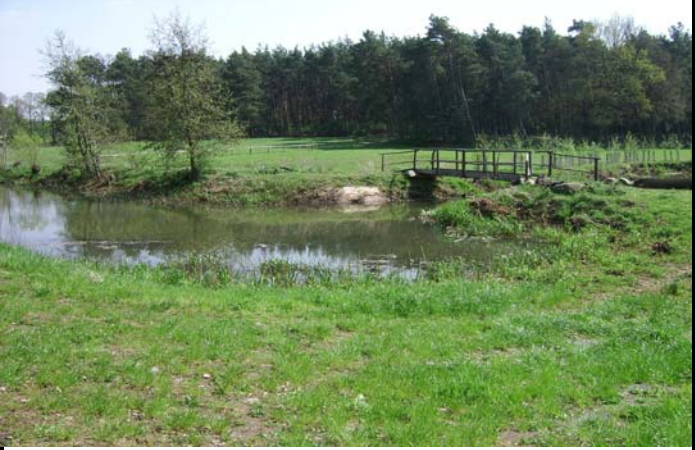
Bauwerksart	Überfahrt			
Material	Holz			
Breite [m]	5			
Länge [m]	2			
Durchmesser [mm]	0			
Überdeckung [cm]	0			
Stauhöhe [cm]	150			
Rückstau [ca. m]	0			
Ökologische Durchgängigkeit	Fische gegeben	Wasserwirbellose gegeben	Fischotter gegeben	
Beschreibung	landwirtschaftliche Überfahrt, Holzkonstruktion, Aue-ökologisch unproblematisch			
Mangel / Baulicher Zustand	funktionstüchtig, vermutlich sanierungsbedürftig			
Maßnahmenvorschlag	nicht relevant, ggf. Genehmigungs- und Eigentumsverhältnisse prüfen
