Bauwerksdokumentation Gewässerbegehung	Gewässer : Kleine Elster 5386	Station		Kartierer D.Moeser
	Abschnittsnr.: 4	von	16400 m	
		bis	16500 m	
Lfd. BW-Nummer 2	HW 5716891,98 RW 3398684,52

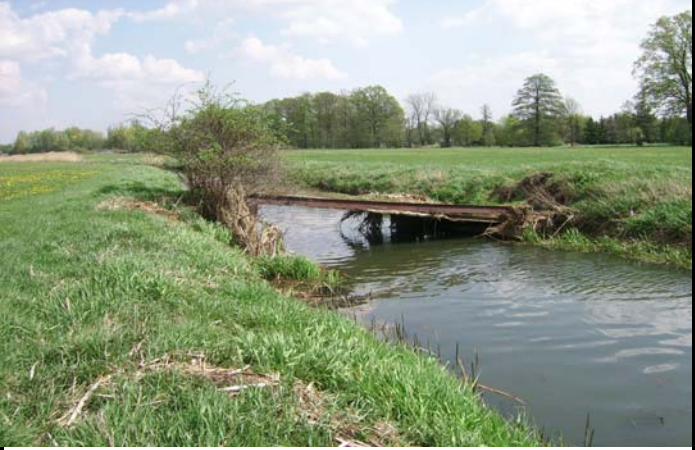
Bauwerksart	Überfahrt			
Material	Stahl, Holz			
Breite [m]	8			
Länge [m]	3			
Durchmesser [mm]	0			
Überdeckung [cm]	0			
Stauhöhe [cm]	1			
Rückstau [ca. m]	0			
Ökologische Durchgängigkeit	Fische gegeben	Wasserwirbellose gegeben	Fischotter gegeben	
Beschreibung	landwirtschaftliche Überfahrt, Holzplanken auf Stahlträgern, Otterpassage gegeben, Aue-ökologisch unrelevant			
Mangel / Baulicher Zustand	defekt, sanierungsbedürftig, Bauwerk ist einseitig abgerutscht			
Maßnahmenvorschlag	nicht relevant, ggf. Genehmigungs- und Eigentumsverhältnisse prüfen
