Bauwerksdokumentation Gewässerbegehung	Gewässer : Kleine Elster 5386	Station		Kartierer D.Moeser
	Abschnittsnr.: 5	von	21800 m	
Lfd. BW-Nummer 16	HW 5721542,09 RW 3400515,14

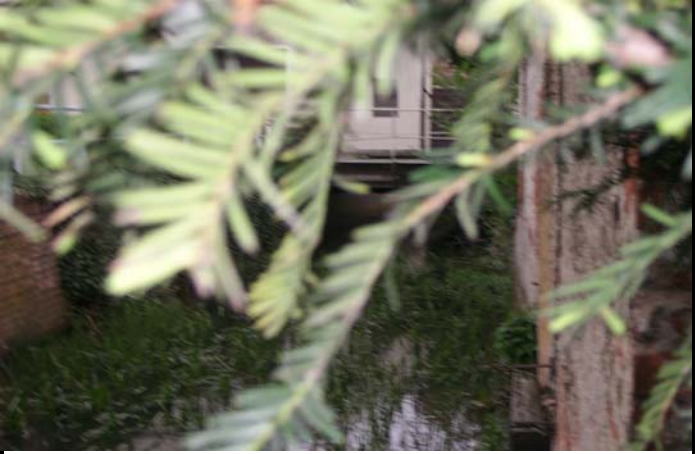
Bauwerksart	Überfahrt			
Material	Beton, Stahl			
Breite [m]	8			
Länge [m]	4			
Durchmesser [mm]	0			
Überdeckung [cm]	0			
Stauhöhe [cm]	100			
Rückstau [ca. m]	0			
Ökologische Durchgängigkeit	Fische gegeben	Wasser-wirbellose gegeben	Fischotter nicht gegeben	
Beschreibung	Überfahrt, Stahlträger, Betonwiderlager, Stahlgeländer, Otterpassage nicht gegeben			
Mangel / Baulicher Zustand	funktionstüchtig, keine erkennbaren Mängel			
Maßnahmen-vorschlag	Herstellung der ökologischen Durchgängigkeit für Fischotter ist hinsichtlich der Nutzungssituation zu prüfen.
