### Blatt 3

<b>Bauwerks- dokumentation</b> Gewässerbegehung	<b>Gewässer :</b>  Kleine Elster 5386	<b>Station</b>  von 21000 m bis 21100 m		<b>Kartierer</b>  D.Moeser
	<b>Abschnittsnr.:</b>  5			
<b>Lfd. BW-Nummer</b> 3	<b>HW</b> 5720815,02 <b>RW</b> 3400305,51

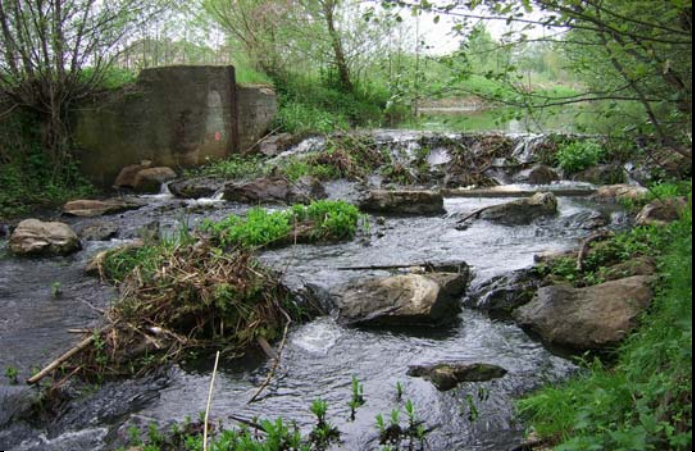
<b>Bauwerksart</b>	sonstige			
<b>Material</b>	Naturstein			
<b>Breite [m]</b>	8			
<b>Länge [m]</b>	15			
<b>Durchmesser [mm]</b>	0			
<b>Überdeckung [cm]</b>	0			
<b>Stauhöhe [cm]</b>	0			
<b>Rückstau [ca. m]</b>	200			
<b>Ökologische Durchgängigkeit</b>	Fische  gegeben	Wasser- wirbellose  gegeben	Fischotter  gegeben	
<b>Beschreibung</b>	Maßnahmen zur Gewässerrevitalisierung: Einbau von Störsteinen als rauhe Gleite, vermutlich im Zuge des Rückbaus der ehemaligen Wehranlage und des daraus resultierenden Sohlabsturzes zur Nachbettsicherung			
<b>Mangel / Baulicher Zustand</b>	funktionstüchtig, keine erkennbaren Mängel			
<b>Maßnahmen- vorschlag</b>	ggf. Beräumung von Treibgut und Geschwemmsel
