Bauwerksdokumentation Gewässerbegehung	Gewässer : Kleine Elster 5386	Station		Kartierer D.Moeser
	Abschnittsnr.: 5	von	21400 m	
Lfd. BW-Nummer 7	HW 5721198,68 RW 3400386,14

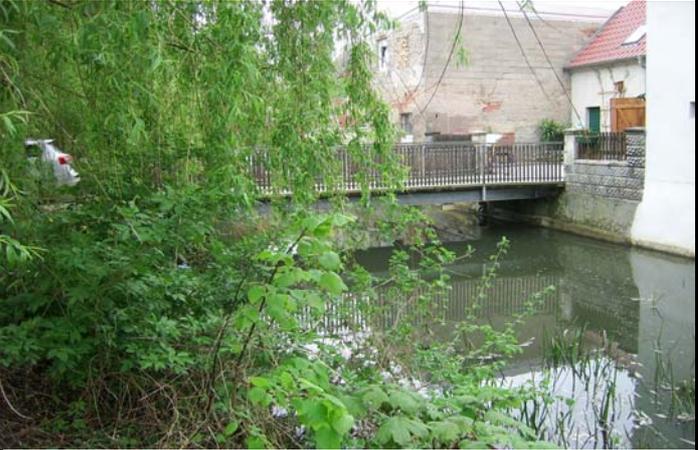
Bauwerksart	Überfahrt			
Material	Beton, Stahl			
Breite [m]	14			
Länge [m]	2			
Durchmesser [mm]	0			
Überdeckung [cm]	0			
Stauhöhe [cm]	120			
Rückstau [ca. m]	0			
Ökologische Durchgängigkeit	Fische gegeben	Wasser-wirbellose gegeben	Fischotter nicht gegeben	
Beschreibung	Überfahrt, Betonwiderlager, Platte mit Stahlträgern und Straßendecke, Stahlgeländer, Otterpassage nicht gegeben			
Mangel / Baulicher Zustand	funktionstüchtig, keine erkennbaren Mängel			
Maßnahmen-vorschlag	Herstellung der ökologischen Durchgängigkeit für Fischotter ist hinsichtlich der Nutzungssituation zu prüfen.
