### Blatt 3

<b>Bauwerks- dokumentation</b> Gewässerbegehung	<b>Gewässer :</b>  Kleine Elster 5386	<b>Station</b>  von 40200 m bis 40300 m		<b>Kartierer</b>  D.Moeser
	<b>Abschnittsnr.:</b>  7			
<b>Lfd. BW-Nummer</b> 16	<b>HW</b> 5724163,84 <b>RW</b> 3414370,21

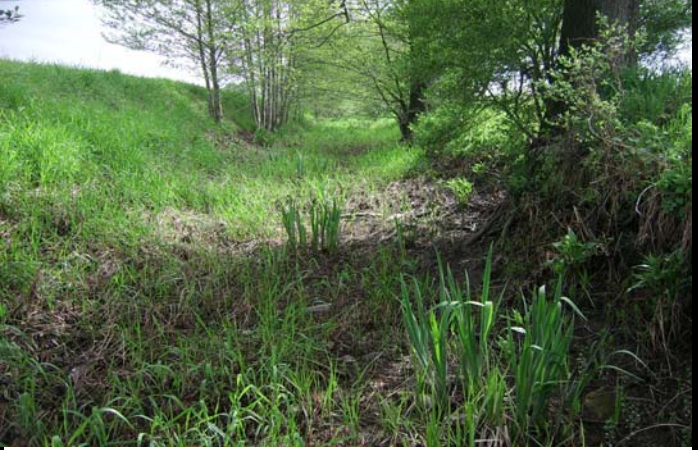
<b>Bauwerksart</b>	Querbauwerk			
<b>Material</b>	Holz			
<b>Breite [m]</b>	6			
<b>Länge [m]</b>	1			
<b>Durchmesser [mm]</b>	0			
<b>Überdeckung [cm]</b>	0			
<b>Stauhöhe [cm]</b>	350			
<b>Rückstau [ca. m]</b>	0			
<b>Ökologische Durchgän- gigkeit</b>	Fische  gegeben	Wasser- wirbellose  gegeben	Fischotter  gegeben	
<b>Beschreibung</b>	Baumstamm ausgebildet als begehbarer Holzsteg, Furt im Umfeld			
<b>Mangel / Baulicher Zustand</b>	funktionstüchtig, keine erkennbaren Mängel			
<b>Maßnahmen- vorschlag</b>	bei Bedarf Totholzumlagerung (seitliche Uferlagerung), keine Totholzentfernung
