**Blatt 3**

<b>Bauwerksdokumentation</b> Gewässerbegehung	<b>Gewässer :</b>  Kleine Elster 5386	<b>Station</b>  von 33400 m bis 33500 m		<b>Kartierer</b>  D.Moeser
	<b>Abschnittsnr.:</b>  7			
<b>Lfd. BW-Nummer</b> 5	<b>HW</b> 5725399,3 <b>RW</b> 3408216,75

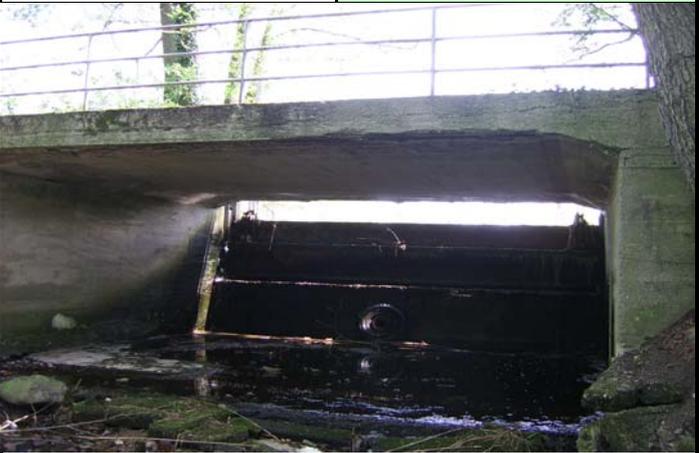
<b>Bauwerksart</b>	Überfahrt			
<b>Material</b>	Beton			
<b>Breite [m]</b>	6			
<b>Länge [m]</b>	3			
<b>Durchmesser [mm]</b>	0			
<b>Überdeckung [cm]</b>	0			
<b>Stauhöhe [cm]</b>	300			
<b>Rückstau [ca. m]</b>	0			
<b>Ökologische Durchgängigkeit</b>	Fische  gegeben	Wasser-wirbellose  gegeben	Fischotter  gegeben	
<b>Beschreibung</b>	Betonfertigteilebrücke befahrbar, Stahlgeländer, Bediensteg für Wehr, Ufer unterbrochen, Aue-ökologisch vertretbar			
<b>Mangel / Baulicher Zustand</b>	funktionstüchtig, sanierungsbedürftig, Betonabplatzungen, freiliegende Bewehrung			
<b>Maßnahmen-vorschlag</b>	Herstellung einer verbesserten ökologischen Durchgängigkeit ist hinsichtlich der Nutzungssituation zu prüfen. Ggf. ist ein Umgehungsgerinne in Verbindung mit vorgeschaltetem Wehr vorzusehen. Betonoberflächensanierung erforderlich.
