Bauwerksdokumentation Gewässerbegehung	Gewässer : Kleine Elster 5386	Station		Kartierer D.Moeser
	Abschnittsnr.: 7	von	36200 m	
		bis	36300 m	
Lfd. BW-Nummer 9	HW 5725296,91 RW 3410753,65

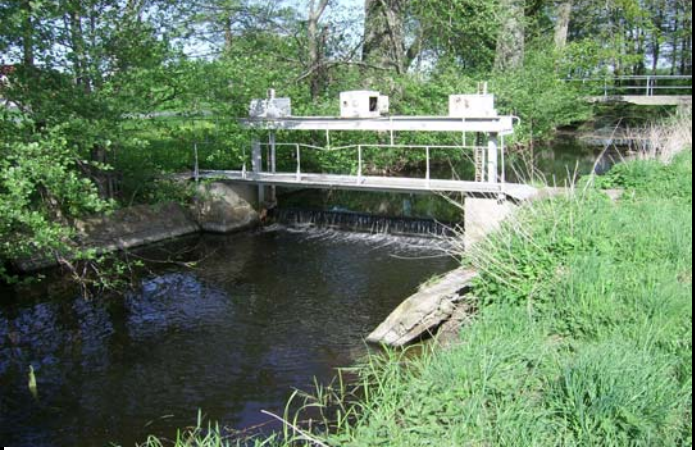
Blatt 3

Bauwerksart	Wehr, beweglich			
Material	Stahl, Beton			
Breite [m]	4			
Länge [m]	2			
Durchmesser [mm]	0			
Überdeckung [cm]	0			
Stauhöhe [cm]	100			
Rückstau [ca. m]	600			
Ökologische Durchgängigkeit	Fische nicht gegeben	Wasser-wirbellose nicht gegeben	Fischotter gegeben	
Beschreibung	Hubschützenwehr, Betonwandung, Bediensteg / Hubeinrichtung / Schütze Stahl,			
Mangel / Baulicher Zustand	funktionstüchtig, sanierungsbedürftig, Korrosionsschutzfehlstellen, weiterreichende Betoneinfassung schadhaf			
Maßnahmen-vorschlag	Herstellung der ökologischen Durchgängigkeit ist hinsichtlich der Nutzungssituation zu prüfen. Ggf. ist ein Umgehungsgerinne vorzusehen. Erneuerung Korrosionsschutz. Punktuelle Betonsanierung.
