Bauwerks- dokumentation Gewässerbegehung	Gewässer : Kleine Elster 5386	Station		Kartierer D.Moeser
	Abschnittsnr.: 8	von	46400 m	
		bis	46500 m	
Lfd. BW-Nummer 14	HW 5724604,11 RW 3420152,29

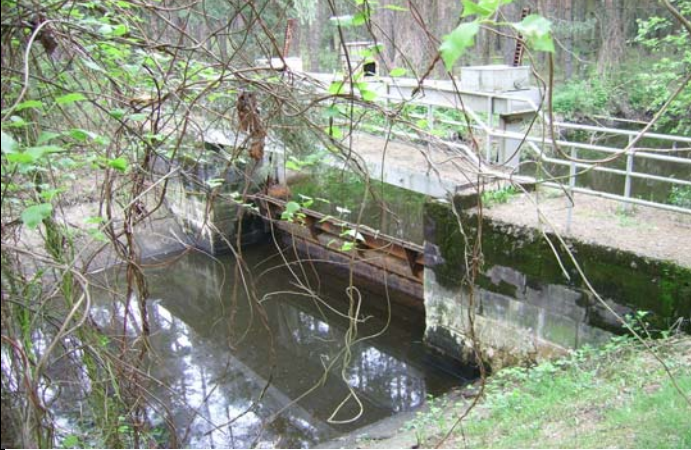
Blatt 3

Bauwerksart	Wehr, beweglich			
Material	Stahl, Beton			
Breite [m]	5			
Länge [m]	1			
Durchmesser [mm]	0			
Überdeckung [cm]	0			
Stauhöhe [cm]	3 ???			
Rückstau [ca. m]	800			
Ökologische Durchgängigkeit	Fische nicht gegeben	Wasser- wirbellose nicht gegeben	Fischotter nicht gegeben	
Beschreibung	Hubklappenschützenwehr, Betonsteinwandung, Bediensteg / Schütz und Hubeinrichtung Stahl, 1-feldrig			
Mangel / Baulicher Zustand	funktionstüchtig, sanierungsbedürftig, fehlender Korrosionsschutz			
Maßnahmen- vorschlag	Herstellung der ökologischen Durchgängigkeit ist hinsichtlich der Nutzungssituation zu prüfen. Ggf. ist ein Umgehungsgerinne vorzusehen. Korrosionsschutz Bediensteg und Schütz erneuern
