Blatt 3			
Bauwerksdokumentation Gewässerbegehung	Gewässer : Kleine Elster 5386 Abschnittsnr.: 8	Station von 41200 m bis 41300 m	Kartierer D.Moeser
Lfd. BW-Nummer 4	HW 5723839,7 RW 3415210

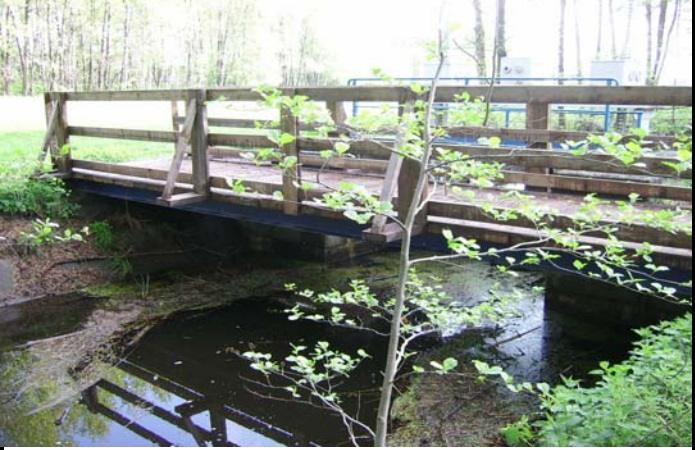
Bauwerksart	Überfahrt		
Material	Holz		
Breite [m]	6		
Länge [m]	2		
Durchmesser [mm]	0		
Überdeckung [cm]	0		
Stauhöhe [cm]	250		
Rückstau [ca. m]	0		
Ökologische Durchgängigkeit	Fische gegeben	Wasserwirbellose gegeben	Fischotter nicht gegeben
Beschreibung	Fußgänger-/Fahrwegbrücke - Behelfsbrücke, Stahlträger, Holzaufbau, Ufer mit Beton eingefasst, Aue ökologisch nicht vertretbar		
Mangel / Baulicher Zustand	funktionstüchtig, keine Mängel, Holzaufbau relativ neu		
Maßnahmenvorschlag	keine Maßnahmen erforderlich, Verbesserung der ökologischen Durchgängigkeit für Fischotter ist hinsichtlich der Nutzungssituation in Verbindung mit dem direkt daneben liegenden Wehr zu prüfen.
