Bauwerks- dokumentation Gewässerbegehung	Gewässer : Kleine Elster 5386	Station von 56900 m bis 57000 m		Kartierer D.Moeser
	Abschnittsnr.: 9			
Lfd. BW-Nummer 13	HW 5717788,09 RW 3426330,46

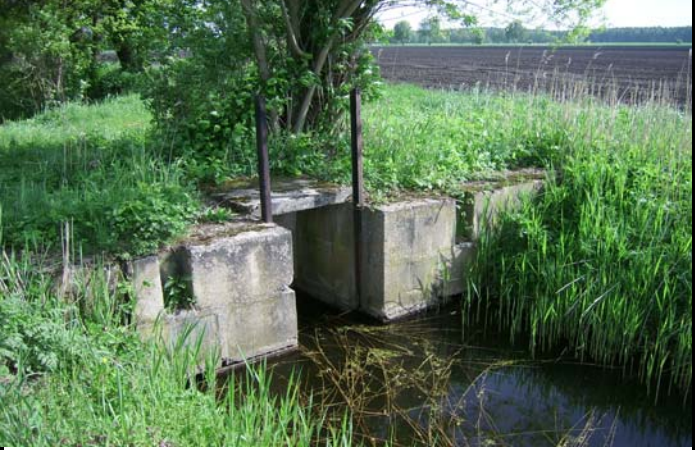
Blatt 3

Bauwerksart	Wehr, beweglich			
Material	Beton			
Breite [m]	1			
Länge [m]	0			
Durchmesser [mm]	0			
Überdeckung [cm]	0			
Stauhöhe [cm]	100			
Rückstau [ca. m]	0			
Ökologische Durchgän- gigkeit	Fische nicht gegeben	Wasser- wirbellose nicht gegeben	Fischotter gegeben	
Beschreibung	Kulturstau mit Dammbalkenverschluss, 1-feldrig, Wandung und Steg Beton			
Mangel / Baulicher Zustand	funktionstüchtig, sanierungsbedürftig, Führungsschienen korrodiert			
Maßnahmen- vorschlag	Möglichst Herstellung der ökologischen Durchgängigkeit. Bedarfsprüfung, Ggf. Verzicht auf Anstau und Rückbau.
