### Blatt 3

<b>Bauwerks- dokumentation</b> Gewässerbegehung	<b>Gewässer :</b>  Kleine Elster 5386	<b>Station</b>  von 49600 m bis 49700 m		<b>Kartierer</b>  D.Moeser
	<b>Abschnittsnr.:</b>  9			
<b>Lfd. BW-Nummer</b> 2	<b>HW</b> 5722963,71 <b>RW</b> 3422423,1

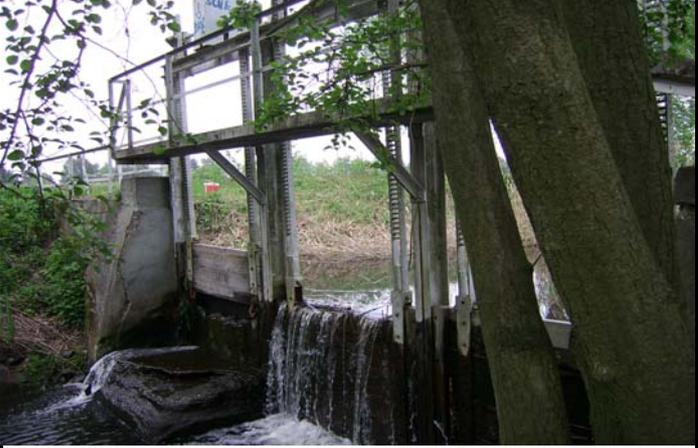
<b>Bauwerksart</b>	Wehr, beweglich			
<b>Material</b>	Beton, Holz, Stahl			
<b>Breite [m]</b>	6			
<b>Länge [m]</b>	1			
<b>Durchmesser [mm]</b>	0			
<b>Überdeckung [cm]</b>	0			
<b>Stauhöhe [cm]</b>	4			
<b>Rückstau [ca. m]</b>	1000			
<b>Ökologische Durchgängigkeit</b>	Fische  nicht gegeben	Wasser- wirbellose  nicht gegeben	Fischotter  gegeben	
<b>Beschreibung</b>	Hubschützenwehr, Betonwandung kurz, Stahlgerüst, Ausfachung der Schütze Holz, 3 feldrig, zentrales Steuerorgan Gebietsauslauf Lugbecken			
<b>Mangel / Baulicher Zustand</b>	Funktion beeinträchtigt, Sanierungsbedürftig, Betonwandung stark rissig und große Abplatzungen, Schützausfachung ausgebrochen, umläufig, Standsicherheit nicht gegeben

<b>Maßnahmen-vorschlag</b>	Wehranlage durch Neubau ersetzen, geeignete Standortwahl vornehmen
