Blatt 3

Bauwerksdokumentation Gewässerbegehung	Gewässer : Kleine Elster 5386	Station		Kartierer D.Moeser
	Abschnittsnr.: 9	von	52700 m	
Lfd. BW-Nummer 6	HW 5721127,25 RW 3424528,66	bis		52800 m
Bauwerksart	Überfahrt

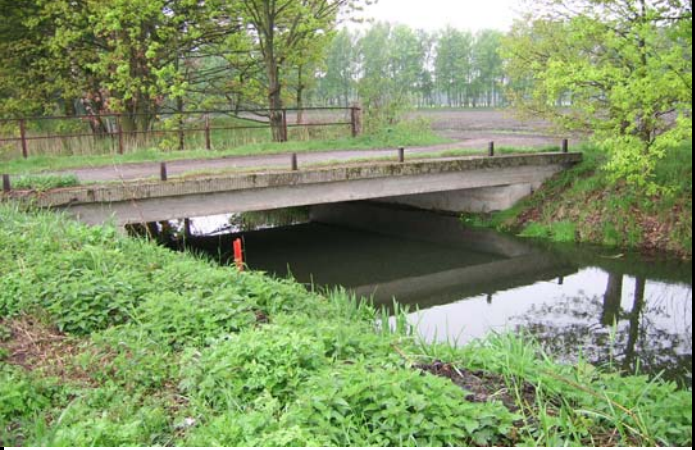
Material	Beton			
Breite [m]	5			
Länge [m]	3			
Durchmesser [mm]	0			
Überdeckung [cm]	0			
Stauhöhe [cm]	100			
Rückstau [ca. m]	0			
Ökologische Durchgängigkeit	Fische gegeben	Wasser-wirbellose gegeben	Fischotter gegeben	
Beschreibung	Brückenbauwerk, Brückenplatte und Widerlager Beton, Stahlgeländer, Ufer unterbrochen - untere Otterpassage nicht gegeben, Aue-ökologisch vertretbar			
Mangel / Baulicher Zustand	funktionstüchtig, sanierungsbedürftig, Geländer verrostet, fehlende Geländerabschnitte			
Maßnahmen-vorschlag	Eigentumsverhältnisse prüfen (Geländernotwendigkeit)
