Strukturgüte Längsschnitt

Gewässerentwicklungskonzept Kleine Elster

Gewässerstrukturgütekartierung - Darstellung Gesamtbewertung sowie Bereiche Sohle, Ufer, Umfeld
Schweißgraben Maasdorf

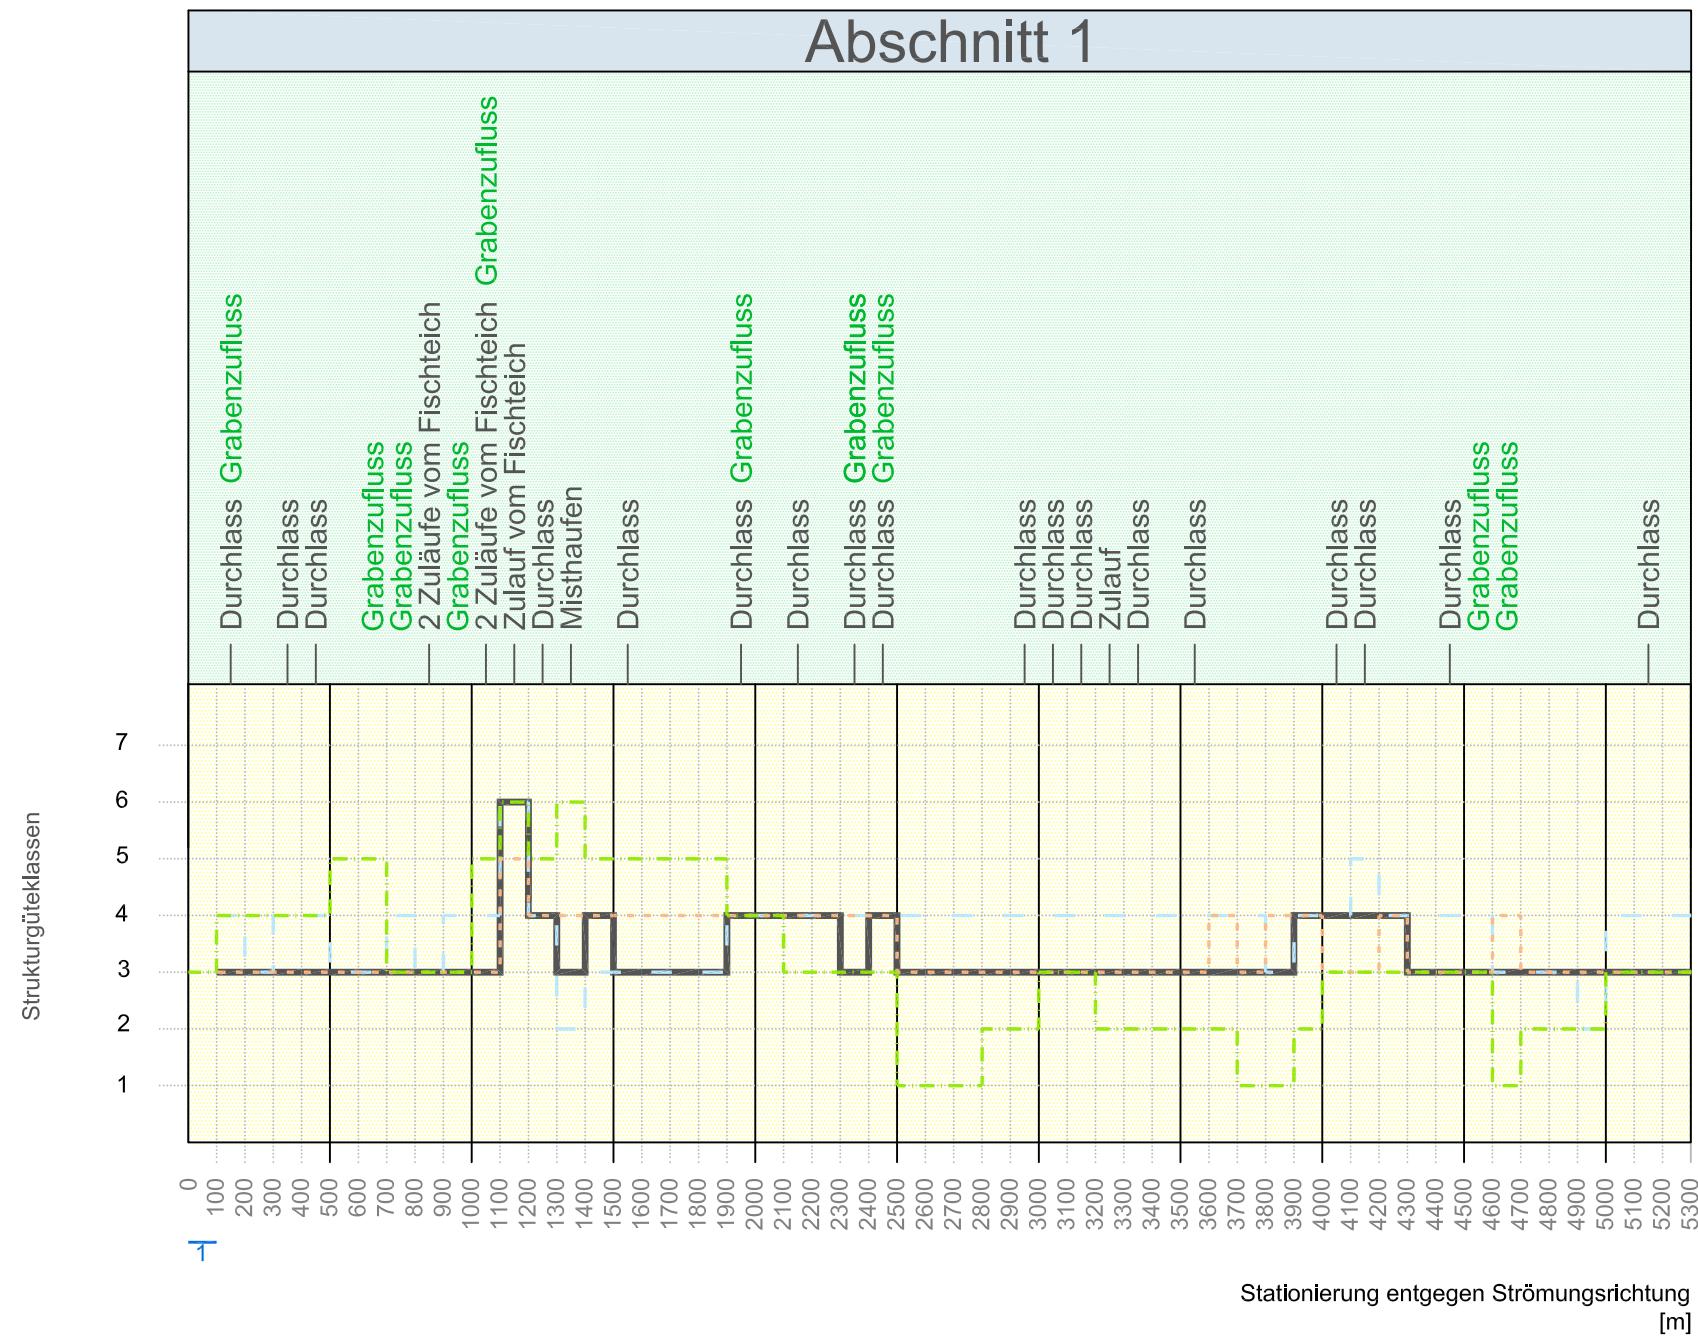
Abschnitt 1

- Sohle
- Ufer
- Land
- Gesamtstrukturgüte (GSK)

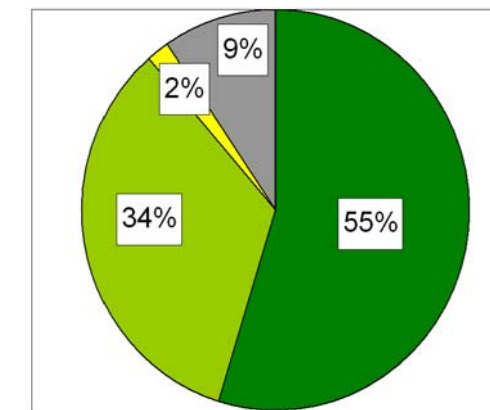
Sohle

Statistische Auswertung Strukturgüteparameter
