## Hydromorphologische Seeuferkartierung im GEK Rhin 1 + 2

### Ruppiner See - Blatt 1 (Nord)

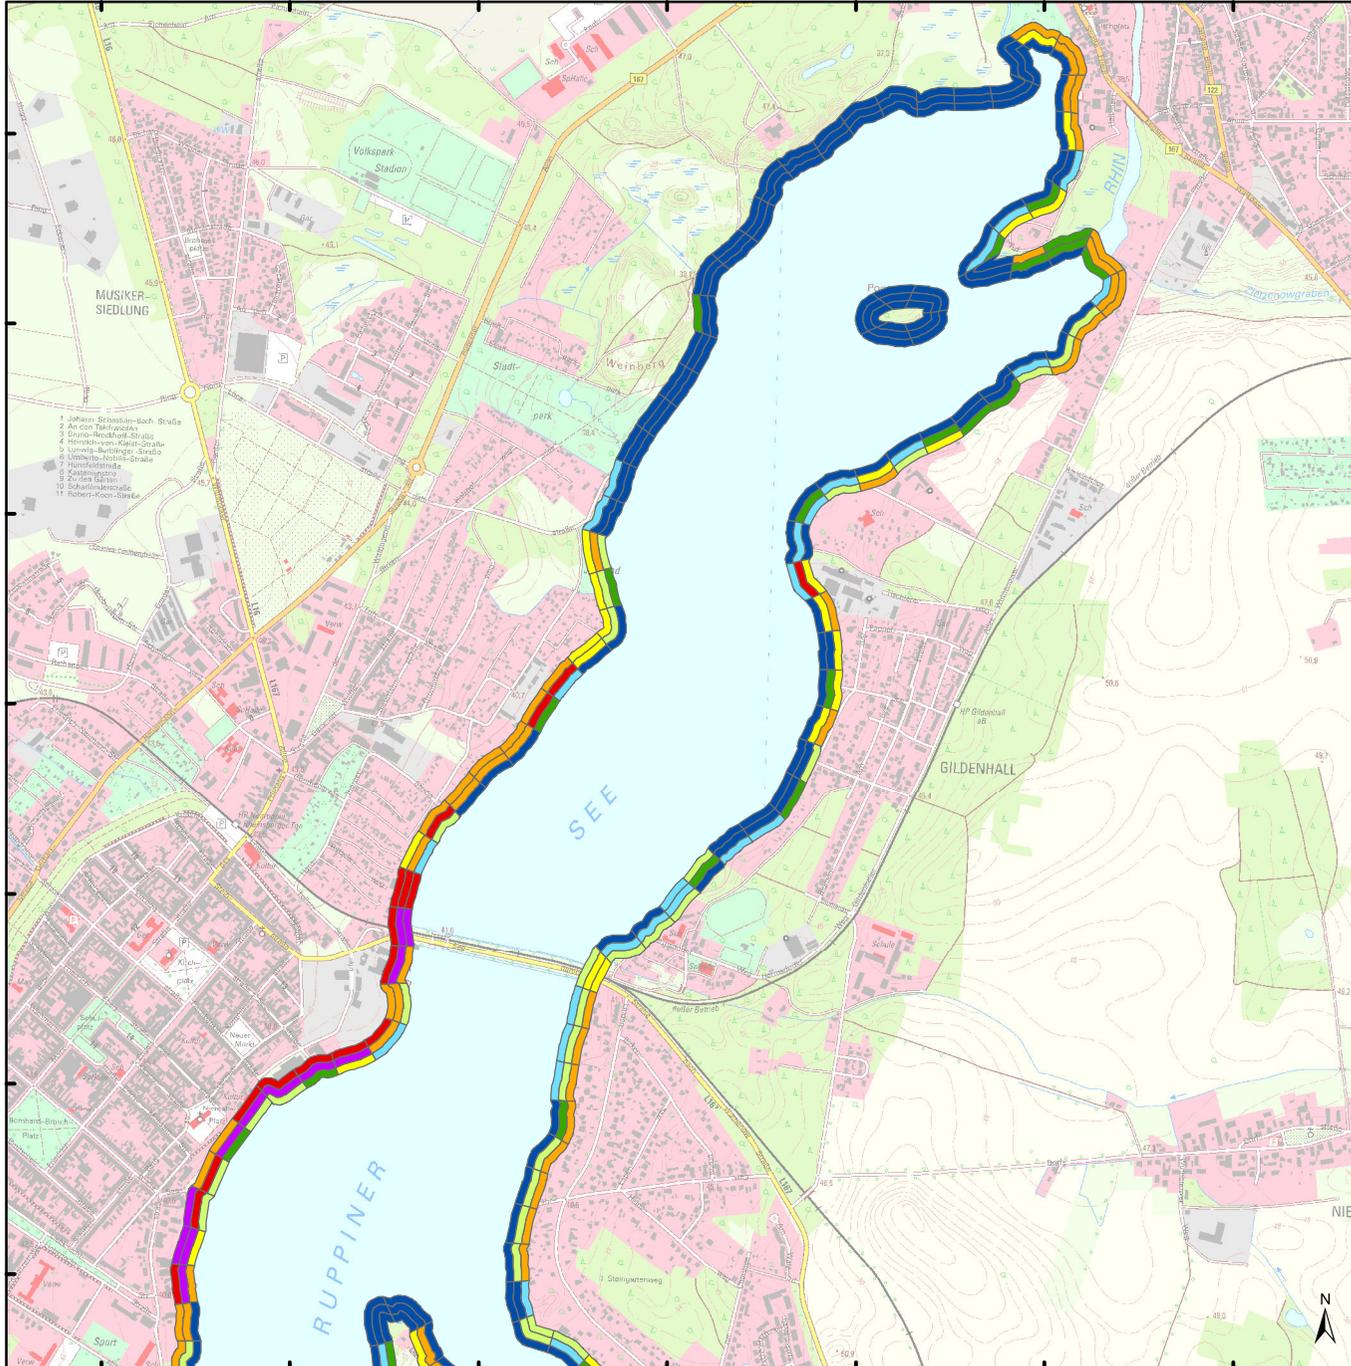
Schematische Banddarstellung der hydromorphologischen Beeinträchtigung der Seeuferzone.  
Uferparallele Zonierung in 100 m-Abschnitten entlang einer generalisierten Uferlinie. Ufervertikale Zonierung in Sublitoral, Eulitoral und Epilitoral. Die dargestellte Breite dieser Ufersubzonen ist schematisch und entspricht nicht ihrer tatsächlichen Ausdehnung.
