Gewässername	Stöcker	WK-Code	DE584974_879		
Planungsabschnitt	DE584974_879_P01	Stationierung	km von 0+000 bis 1+607		
Begrenzung des Abschnitts

Gewässername	Stöcker	WK-Code	DE584974_879		
Planungsabschnitt	DE584974_879_P02	Stationierung	km von 1+607 bis 3+512		
Begrenzung des Abschnitts

Gewässername	Stöcker	WK-Code	DE584974_879	
Planungsabschnitt	DE584974_879_P03	Stationierung	km von 3+512 bis 5+712	
Begrenzung des Abschnitts

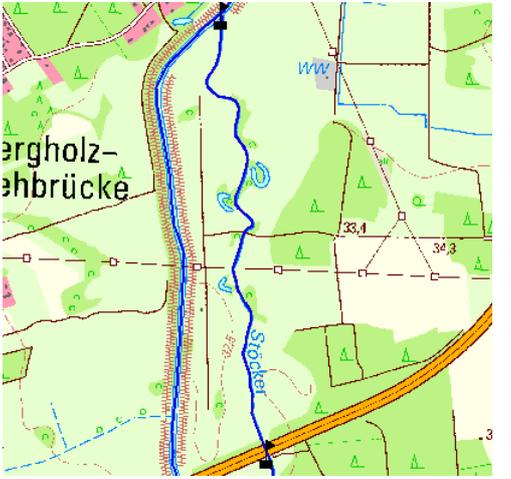
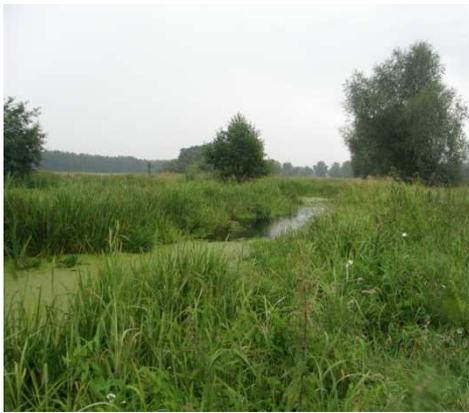
von der Einmündung in die Nuthe bis oberhalb der Autobahn BAB 115				
Bestand C-Bericht	LAWA-Typ	Typ 19 (kleine Niederungsfließgewässer in Fluss- und Stromtälern)			
	Kategorie	erheblich verändert			
	Zielerreichung Ökologie	k.A.			
	Zielerreichung Chemie	wahrscheinlich			
Aktueller Zustand (2009)	LAWA-Typ-Vorschlag	Typ 15 (Sand- und lehmgeprägte Tieflandflüsse)			
	Kategorie-Vorschlag	erheblich verändert			
	Hydromorphologische Qualitätskomponente	Gewässerstrukturgüte	Hydrologische Zustandsklasse	Ökologische Durchgängigkeit	
		GK 2	ZK 5	nein	
	Defizit	0	-3	-3	
Beschreibung	naturnaher Gewässerabschnitt, flaches und geschwungenes Profil, sehr viele Makrophyten (u.a. Sagittaria, Nuphar, Lemna, Phragmites) auf der Sohle, Böschung mit ufernaher Kraut- und Hochstaudenflur

Belastungen	extensives Grünland bzw. Weideland ohne ausreichenden Gewässerrandstreifen, Abtrennung der Altarme, im Mündungsbereich ist die ökologische Durchgängigkeit durch Wehr Burgfischer unterbrochen				
Restriktionen	<ul style="list-style-type: none"> - FFH-Gebiet „Nuthe, Hammerfließ und Eiserbach“ - Trinkwasserschutzgebiet - angrenzende Nutzungen - Querung der BAB 115 - Abflusssteuerung bestimmt durch das Wehr Saarmund unterhalb des Bereiches 				
Entwicklungsziele	<ul style="list-style-type: none"> - Verbesserung der Gewässerstruktur - Verbesserung der Gewässergüte - Entwicklung eines anastomosierenden Gewässers bzw. Wiederherstellung eines Mehrbettgerinnes - Herstellung der ökologischen Durchgängigkeit

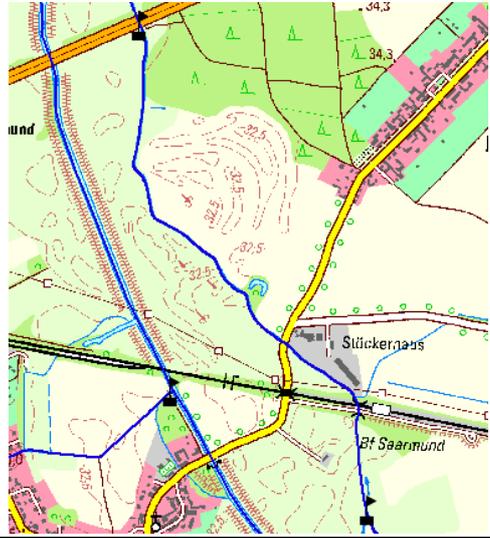
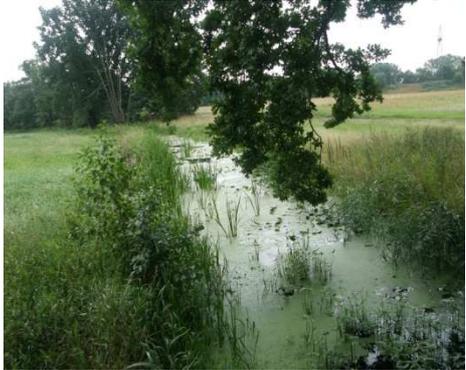
von oberhalb der Autobahn BAB 115 bis zur Abzweigung zur Nuthe oberhalb der Bahnlinie				
Bestand C-Bericht	LAWA-Typ	Typ 19 (kleine Niederungsfließgewässer in Fluss- und Stromtälern)			
	Kategorie	erheblich verändert			
	Zielerreichung Ökologie	k.A.			
	Zielerreichung Chemie	wahrscheinlich			
Aktueller Zustand (2009)	LAWA-Typ-Vorschlag	Typ 15 (Sand- und lehmgeprägte Tieflandflüsse)			
	Kategorie-Vorschlag	erheblich verändert			
	Hydromorphologische Qualitätskomponente	Gewässerstrukturgüte	Hydrologische Zustandsklasse	Ökologische Durchgängigkeit	
		GK 3	ZK 5	eingeschränkt	
Defizit	-1	-3	-1		
Beschreibung	morphologisch mäßig veränderter Lauf, Sohle mit vielen Makrophyten bewachsen, Böschung mit ufernaher Kraut- und Hochstaudenflur bestanden				
Belastungen	Grünlandnutzung und Weidebetrieb ohne ausreichenden Gewässerrandstreifen, ökologische Durchgängigkeit durch Wehr Stöckerhaus eingeschränkt, Abtrennung der Altarme, Durchgängigkeit für Fischotter an Straße L 77 und Bahndurchlass nicht gegeben

Restriktionen	<ul style="list-style-type: none"> - FFH-Gebiet „Nuthe, Hammerfließ und Eiserbach“ - angrenzende Nutzungen - Querung der Straße L 77 und Eisenbahndamm 				
Entwicklungsziele	<ul style="list-style-type: none"> - Herstellung der ökologischen Durchgängigkeit - Entwicklung eines anastomisierenden Gewässers bzw. Wiederherstellung eines Mehrbettgerinnes - Verbesserung der Gewässerstruktur - Verbesserung der Gewässergüte

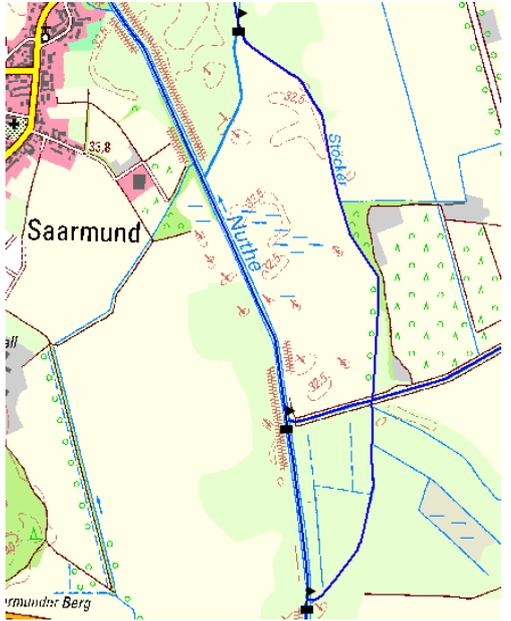
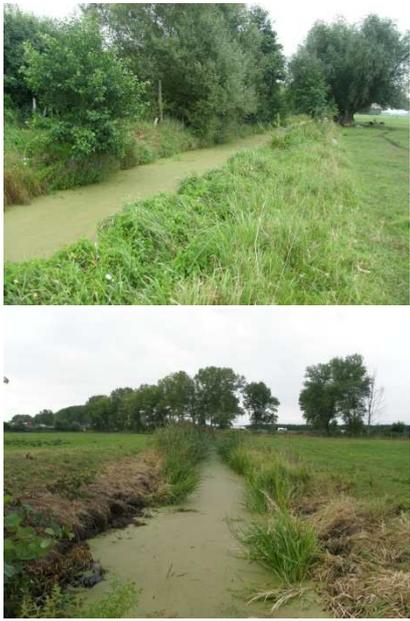
von Abzweigung zur Nuthe oberhalb der Bahnlinie bis zur Verzweigung Nuthe-Stöcker			
Bestand C-Bericht	LAWA-Typ	Typ 19 (kleine Niederungsfließgewässer in Fluss- und Stromtälern)		
	Kategorie	erheblich verändert		
	Zielerreichung Ökologie	k.A.		
	Zielerreichung Chemie	wahrscheinlich		
Aktueller Zustand (2009)	LAWA-Typ-Vorschlag	Typ 15 (Sand- und lehmgeprägte Tieflandflüsse)		
	Kategorie-Vorschlag	erheblich verändert		
	Hydromorphologische Qualitätskomponente	Gewässerstrukturgüte	Hydrologische Zustandsklasse	Ökologische Durchgängigkeit
		GK 4	ZK 5	nein
Defizit	-2	-3	-3	
Beschreibung	naturferner Abschnitt im eingetieften Trapezprofil, kaum Beschattung			
Belastungen	morphologisch stark veränderter Gewässerabschnitt, Weideland ohne ausreichenden Randstreifen, an den Ufern stellenweise Trittschäden durch Weidebetrieb, Dükerung des Stöckers unter dem Berliner Graben, ökologische Durchgängigkeit unterbrochen, ungenügende Beschattung

Restriktionen	<ul style="list-style-type: none"> - FFH-Gebiet „Nuthe, Hammerfließ und Eiserbach“ - angrenzende Nutzungen 			
Entwicklungsziele	<ul style="list-style-type: none"> - Herstellung der ökologischen Durchgängigkeit - Verbesserung der Gewässerstruktur - Verbesserung der Gewässergüte
