Gewässername	Buchholzer Hauptgraben	WK-Code	DE584848_868		
Planungsabschnitt	DE584848_868_P01	Stationierung	km von 0+000 bis 1+001		
Begrenzung des Abschnitts

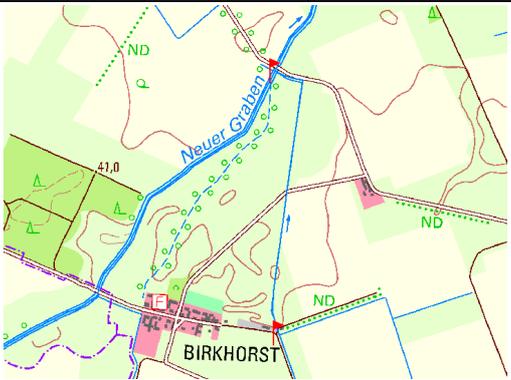
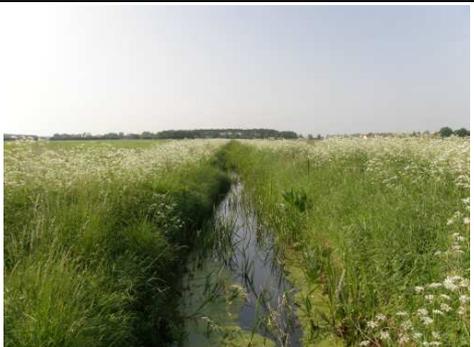
Einmündung in den Brück-Neuendorfer Graben (nördlich Birkhorst) bis Feldweg östlich Birkhorst				
Bestand BWP FGG Elbe	LAWA-Typ	0 - künstliches Gewässer			
	Kategorie	künstlich			
	Zielerreichung Ökologie	unwahrscheinlich			
	Zielerreichung Chemie	wahrscheinlich			
Aktueller Zustand (2010)	LAWA-Typ-Vorschlag	14k – sandgeprägte Tieflandbäche (Entwicklungstyp)			
	Kategorie-Vorschlag	künstlich			
	Hydromorphologische Qualitätskomponente	Gewässerstrukturgüte	Hydrologische Zustandsklasse	Ökologische Durchgängigkeit	
		GK 3	ZK 5	nein	
	Defizit	-1	-3	-3	
Beschreibung	geradlinig eingetiefter Graben ohne Gehölzbestand				
Belastungen	Landwirtschaftsflächen angrenzend, ökologische Durchgängigkeit nicht gegeben, Gewässerrandstreifen und Beschattung unzureichend, staureguliert

Restriktionen	– landwirtschaftliche Nutzung, Straßenquerung, Stauhaltung				
Entwicklungsziele	<ul style="list-style-type: none"> – Förderung der Gewässerstruktur – Förderung der Gewässergüte – Verbesserung des Wasserrückhalts

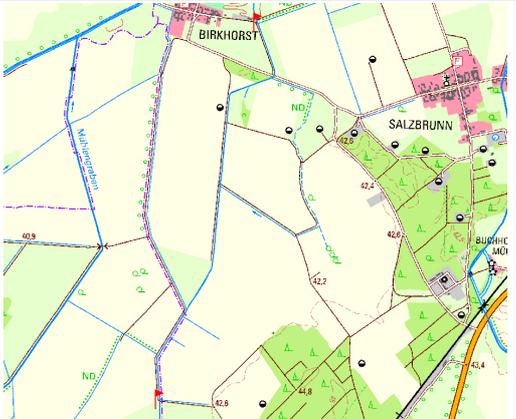
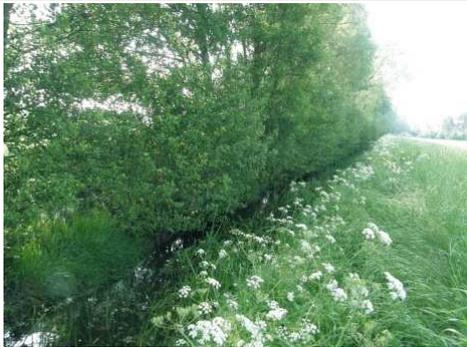
Feldweg östlich Birkhorst bis Feldweg westlich HP Buchholz				
Bestand BWP FGG Elbe	LAWA-Typ	0 - künstliches Gewässer			
	Kategorie	künstlich			
	Zielerreichung Ökologie	unwahrscheinlich			
	Zielerreichung Chemie	wahrscheinlich			
Aktueller Zustand (2010)	LAWA-Typ-Vorschlag	14k – sandgeprägte Tieflandbäche (Entwicklungstyp)			
	Kategorie-Vorschlag	künstlich			
	Hydromorphologische Qualitätskomponente	Gewässerstrukturgüte	Hydrologische Zustandsklasse	Ökologische Durchgängigkeit	
		GK 3	ZK 5	nein	
Defizit	-1	-3	-3		
Beschreibung	geradliniger eingetiefter Abschnitt lückig mit Gehölzen bestanden				
Belastungen	Landwirtschaftsflächen angrenzend, ökologische Durchgängigkeit nicht gegeben, Gewässerrandstreifen und Beschattung unzureichend, staureguliert

Restriktionen	– landwirtschaftliche Nutzung, Straßenquerung, Stauhaltung				
Entwicklungsziele	<ul style="list-style-type: none"> – Förderung der Gewässerstruktur – Förderung der Gewässergüte – Verbesserung des Wasserrückhalts

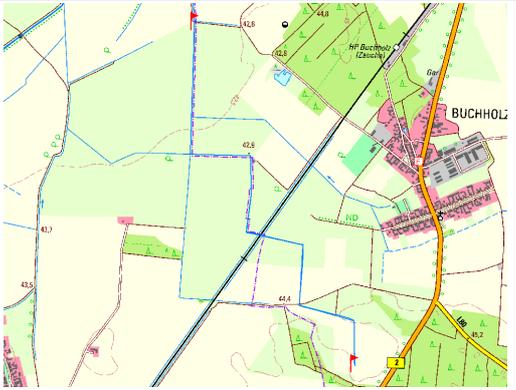
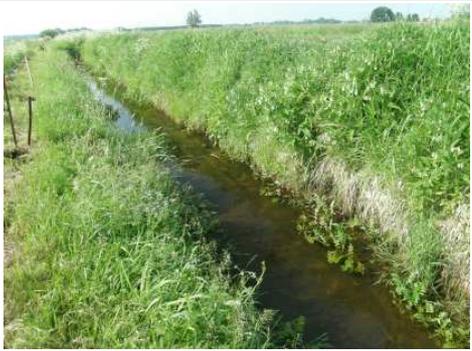
Feldweg westlich HP Buchholz bis westlich B2 (südlich Buchholz)				
Bestand BWP FGG Elbe	LAWA-Typ	0 - künstliches Gewässer			
	Kategorie	künstlich			
	Zielerreichung Ökologie	unwahrscheinlich			
	Zielerreichung Chemie	wahrscheinlich			
Aktueller Zustand (2010)	LAWA-Typ-Vorschlag	14k – sandgeprägte Tieflandbäche (Entwicklungstyp)			
	Kategorie-Vorschlag	künstlich			
	Hydromorphologische Qualitätskomponente	Gewässerstrukturgüte	Hydrologische Zustandsklasse	Ökologische Durchgängigkeit	
		GK 3	ZK 5	nein	
Defizit	-1	-3	-3		
Beschreibung	geradlinig ausgebauter und eingetiefter Graben mit Gehölzen bestanden				
Belastungen	Landwirtschaftsflächen angrenzend, ökologische Durchgängigkeit nicht gegeben, Gewässerrandstreifen und Beschattung unzureichend, staureguliert

Restriktionen	– landwirtschaftliche Nutzung, Bahnquerung, Stauhaltung				
Entwicklungsziele	<ul style="list-style-type: none"> – Förderung der Gewässerstruktur – Förderung der Gewässergüte – Verbesserung des Wasserrückhalts
