<b>Gewässername</b>	<b>Graben 560</b>	<b>WK-Code</b>	<b>DE5848222_1339</b>		
<b>Planungsabschnitt</b>	<b>DE5848222_1339_P00</b>	<b>Stationierung</b>	<b>km von 0+000 bis 0+307</b>		
<b>Begrenzung des Abschnitts</b>

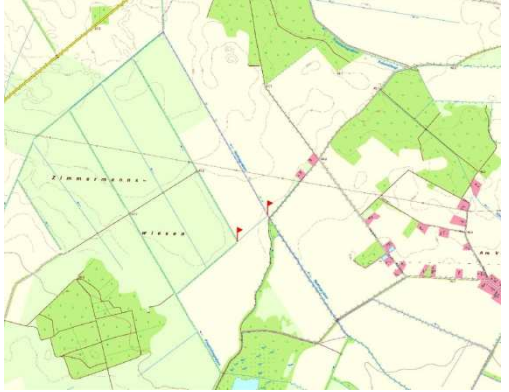
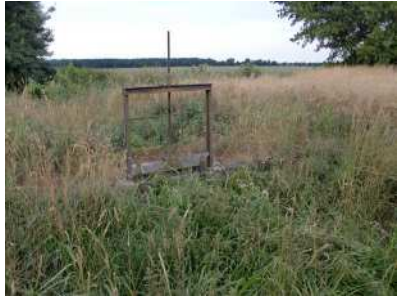
Mündung Nuthegraben bis nächster Graben				
<b>Bestand C-Bericht</b>	LAWA-Typ	0 (Künstliche Gewässer)			
	Kategorie	künstlich			
	Zielerreichung Ökologie	wahrscheinlich			
	Zielerreichung Chemie	wahrscheinlich			
<b>Aktueller Zustand (2009)</b>	LAWA-Typ-Vorschlag	14 (Sandgeprägte Tieflandbäche)			
	Kategorie-Vorschlag	künstlich			
	Hydromorphologische Qualitätskomponente	Gewässerstrukturgüte	Hydrologische Zustandsklasse	Ökologische Durchgängigkeit	
		GK 3	ZK 5	nein	
	Defizit	-1	-3	0	
<b>Beschreibung</b>	Abschnitt gehört eigentlich nicht mehr zum Graben 560. Der Graben fällt zeitweise trocken, das Wasser fließt sehr langsam. Das meiste Wasser fließt vorher schon über zwei Gräben in den Graben 550 und dann in den Nuthegraben.

<b>Belastungen</b>	Landwirtschaftliche Nutzflächen im weiteren Umland, staureguliert.				
<b>Restriktionen</b>	– Stauhaltung				
<b>Entwicklungsziele</b>	<ul style="list-style-type: none"> <li>– Rückhaltung des Wassers</li> <li>– Förderung der Durchgängigkeit</li> <li>– Verbesserung der Gewässerstruktur</li> <li>– Beschattung des Gewässers</li> <li>– Grabenabschnitt schließen</li> </ul>

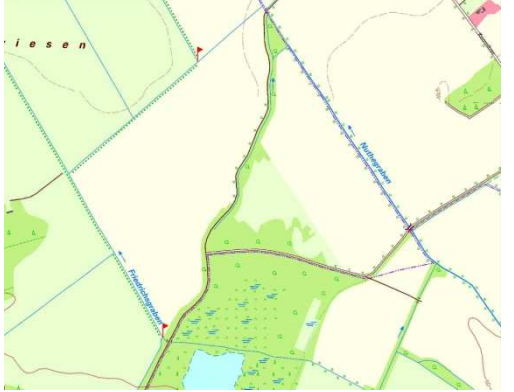
<b>Gewässername</b>	<b>Graben 560</b>	<b>WK-Code</b>	<b>DE5848222_1339</b>		
<b>Planungsabschnitt</b>	<b>DE5848222_1339_P01</b>	<b>Stationierung</b>	<b>km von 0+307 bis 1+582</b>		
<b>Begrenzung des Abschnitts</b>

1. Graben unterhalb Mündung bis Torfstich				
<b>Bestand C-Bericht</b>	LAWA-Typ	0 (Künstliche Gewässer)			
	Kategorie	künstlich			
	Zielerreichung Ökologie	wahrscheinlich			
	Zielerreichung Chemie	wahrscheinlich			
<b>Aktueller Zustand (2009)</b>	LAWA-Typ-Vorschlag	14 (Sandgeprägte Tieflandbäche)			
	Kategorie-Vorschlag	künstlich			
	Hydromorphologische Qualitätskomponente	Gewässerstrukturgüte	Hydrologische Zustandsklasse	Ökologische Durchgängigkeit	
		GK 3	ZK 5	nein	
	Defizit	-1	-3	0	
<b>Beschreibung</b>	Geradliniger Gewässerverlauf mit Einzelgehölzen durch Grünland verlaufend, Gewässer teilweise tief eingeschnitten, langsam fließend. Keine Eigenentwicklung, Wasserstand zu niedrig.				
<b>Belastungen</b>	Landwirtschaftliche Nutzflächen im weiteren Umland, staureguliert.				
<b>Restriktionen</b>	– Stauhaltung				
<b>Entwicklungsziele</b>	<ul style="list-style-type: none"> <li>– Rückhaltung des Wassers</li> <li>– Förderung der Durchgängigkeit</li> <li>– Verbesserung der Gewässerstruktur</li> <li>– Beschattung des Gewässers</li> <li>– Verringerung der Einschnittstiefen</li> </ul>

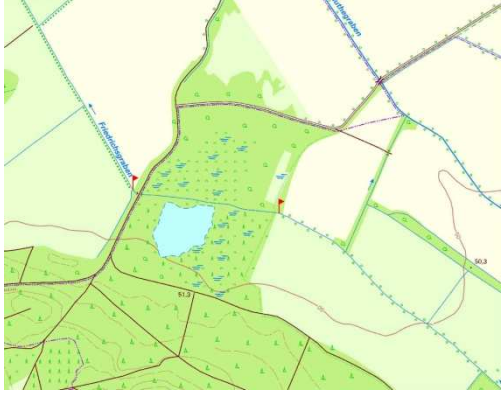
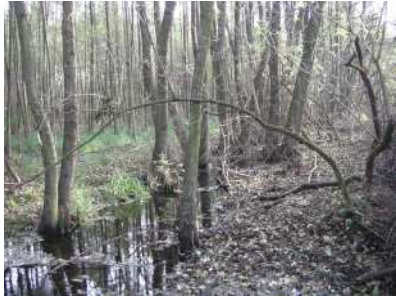
<b>Gewässername</b>	<b>Graben 560</b>	<b>WK-Code</b>	<b>DE5848222_1339</b>		
<b>Planungsabschnitt</b>	<b>DE5848222_1339_P02</b>	<b>Stationierung</b>	<b>km von 1+582 bis 2+117</b>		
<b>Begrenzung des Abschnitts</b>

Bereich des alten Torfstiches				
<b>Bestand C-Bericht</b>	LAWA-Typ	0 (Künstliche Gewässer)			
	Kategorie	künstlich			
	Zielerreichung Ökologie	wahrscheinlich			
	Zielerreichung Chemie	wahrscheinlich			
<b>Aktueller Zustand (2009)</b>	LAWA-Typ-Vorschlag	14 (Sandgeprägte Tieflandbäche)			
	Kategorie-Vorschlag	künstlich			
	Hydromorphologische Qualitätskomponente	Gewässerstrukturgüte	Hydrologische Zustandsklasse	Ökologische Durchgängigkeit	
		GK 2	ZK 5	nein	
	Defizit	0	-3	0	
<b>Beschreibung</b>	Gestreckter Gewässerverlauf mit Wald durch naturnahe Biotope (Torfstich) verlaufend, langsam fließend annähernd Naturprofil.				
<b>Belastungen</b>	Staureguliert.				
<b>Restriktionen</b>	<ul style="list-style-type: none"> <li>- FFH-Gebiet / NSG Forst Zinna / Keilberg km 1,6 bis km 2,1</li> <li>- VSG Truppenübungsplätze Jüterbog Ost und West km 1,6 bis km 2,1</li> <li>- Stauhaltung</li> </ul>

<b>Entwicklungsziele</b>	<ul style="list-style-type: none"> <li>- Rückhaltung des Wassers</li> <li>- Förderung der Durchgängigkeit</li> </ul>

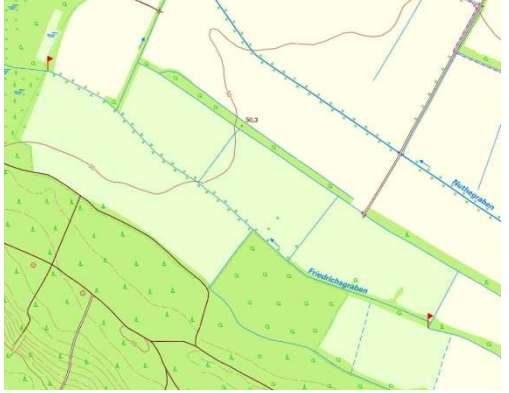
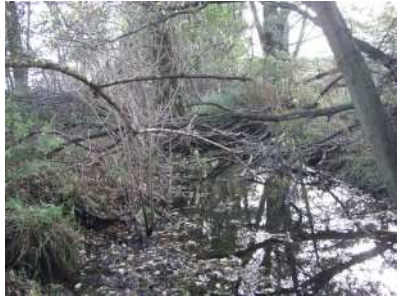
<b>Gewässername</b>	<b>Graben 560</b>	<b>WK-Code</b>	<b>DE5848222_1339</b>		
<b>Planungsabschnitt</b>	<b>DE5848222_1339_P03</b>	<b>Stationierung</b>	<b>km von 2+117 bis 3+781</b>		
<b>Begrenzung des Abschnitts</b>

Oberhalb Torfstich bis Gewässerknick südlich Felgentreu				
<b>Bestand C-Bericht</b>	LAWA-Typ	0 (Künstliche Gewässer)			
	Kategorie	künstlich			
	Zielerreichung Ökologie	wahrscheinlich			
	Zielerreichung Chemie	wahrscheinlich			
<b>Aktueller Zustand (2009)</b>	LAWA-Typ-Vorschlag	14 (Sandgeprägte Tieflandbäche)			
	Kategorie-Vorschlag	künstlich			
	Hydromorphologische Qualitätskomponente	Gewässerstrukturgüte	Hydrologische Zustandsklasse	Ökologische Durchgängigkeit	
		GK 2	ZK 5	nein	
	Defizit	0	-3	0	
<b>Beschreibung</b>	Gestreckter Gewässerverlauf mit beidseitiger Gehölzgalerie durch Grünland und naturnahe Biotopel verlaufend, sehr langsam fließend, teilweise trocken fallend.				
<b>Belastungen</b>	Landwirtschaftliche Nutzflächen im weiteren Umland, staureguliert.

<b>Restriktionen</b>	<ul style="list-style-type: none"> <li>- FFH-Gebiet / NSG Forst Zinna / Keilberg km 3 bis km 3,5</li> <li>- VSG Truppenübungsplätze Jüterbog Ost und West km 3 bis km 3,5</li> <li>- Stauhaltung</li> </ul>				
<b>Entwicklungsziele</b>	<ul style="list-style-type: none"> <li>- Rückhaltung des Wassers</li> <li>- Förderung der Durchgängigkeit</li> </ul>

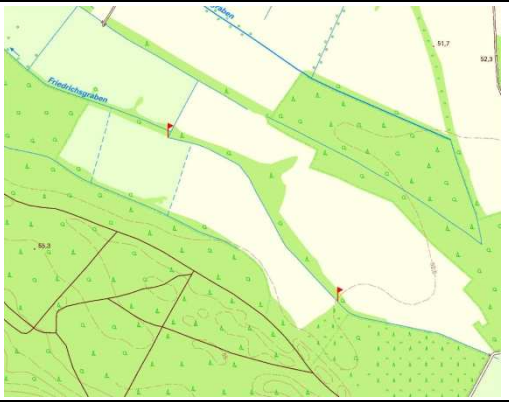
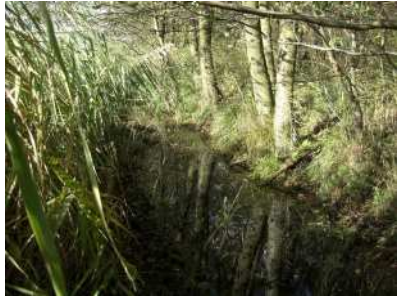
<b>Gewässername</b>	<b>Graben 560</b>	<b>WK-Code</b>	<b>DE5848222_1339</b>		
<b>Planungsabschnitt</b>	<b>DE5848222_1339_P04</b>	<b>Stationierung</b>	<b>km von 3+781 bis 4+645</b>		
<b>Begrenzung des Abschnitts</b>

Gewässerknick südlich Felgentreu bis Beginn Waldflächen				
<b>Bestand C-Bericht</b>	LAWA-Typ	0 (Künstliche Gewässer)			
	Kategorie	künstlich			
	Zielerreichung Ökologie	wahrscheinlich			
	Zielerreichung Chemie	wahrscheinlich			
<b>Aktueller Zustand (2009)</b>	LAWA-Typ-Vorschlag	14 (Sandgeprägte Tieflandbäche)			
	Kategorie-Vorschlag	künstlich			
	Hydromorphologische Qualitätskomponente	Gewässerstrukturgüte	Hydrologische Zustandsklasse	Ökologische Durchgängigkeit	
		GK 3	ZK 5	nein	
	Defizit	-1	-3	0	
<b>Beschreibung</b>	Geradliniger Gewässerverlauf mit einseitiger Gehölzgalerie durch Grünland verlaufend, sehr langsam fließend, keine Eigenentwicklung.				
<b>Belastungen</b>	Landwirtschaftliche Nutzflächen im weiteren Umland, staureguliert.

<b>Restriktionen</b>	– Stauhaltung				
<b>Entwicklungsziele</b>	<ul style="list-style-type: none"> <li>– Rückhaltung des Wassers</li> <li>– Förderung der Durchgängigkeit</li> <li>– Verbesserung der Gewässerstruktur</li> </ul>

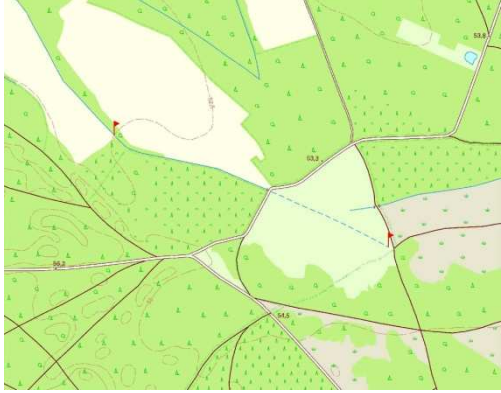
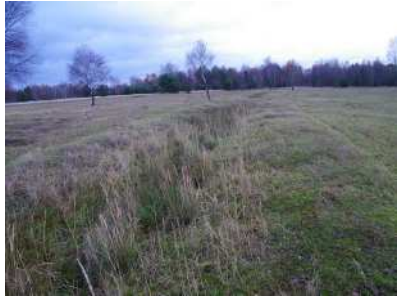
<b>Gewässername</b>	<b>Graben 560</b>	<b>WK-Code</b>	<b>DE5848222_1339</b>		
<b>Planungsabschnitt</b>	<b>DE5848222_1339_P05</b>	<b>Stationierung</b>	<b>km von 4+645 bis 5+708</b>		
<b>Begrenzung des Abschnitts</b>

Beginn Waldflächen bis zur „Quelle“				
<b>Bestand C-Bericht</b>	LAWA-Typ	0 (Künstliche Gewässer)			
	Kategorie	künstlich			
	Zielerreichung Ökologie	wahrscheinlich			
	Zielerreichung Chemie	wahrscheinlich			
<b>Aktueller Zustand (2009)</b>	LAWA-Typ-Vorschlag	14 (Sandgeprägte Tieflandbäche)			
	Kategorie-Vorschlag	künstlich			
	Hydromorphologische Qualitätskomponente	Gewässerstrukturgüte	Hydrologische Zustandsklasse	Ökologische Durchgängigkeit	
		GK 3	ZK 5	nein	
	Defizit	-1	-3	0	
<b>Beschreibung</b>	Geradliniger Gewässerlauf mit einseitiger Gehölzgalerie durch Grünland verlaufend, sehr langsam fließend, fällt zeitweise trocken. Keine Eigenentwicklung.				
<b>Belastungen</b>	Landwirtschaftliche Nutzflächen im weiteren Umland, staureguliert.

<b>Restriktionen</b>	<ul style="list-style-type: none"> <li>- FFH-Gebiet / NSG Forst Zinna / Keilberg km 4,7 bis km 5,7</li> <li>- Stauhaltung</li> </ul>				
<b>Entwicklungsziele</b>	<ul style="list-style-type: none"> <li>- Rückhaltung des Wassers</li> <li>- Förderung der Durchgängigkeit</li> <li>- Verbesserung der Gewässerstruktur</li> <li>- Beschattung des Gewässers</li> </ul>
