Gewässerentwicklungskonzept Kremmener Rhin und Rhin 3 - Teileinzugsgebiet Rhin 3

Karte 6-4: Defizite

Abschnitt:
Blatt 4 von 4

Stand März 2011

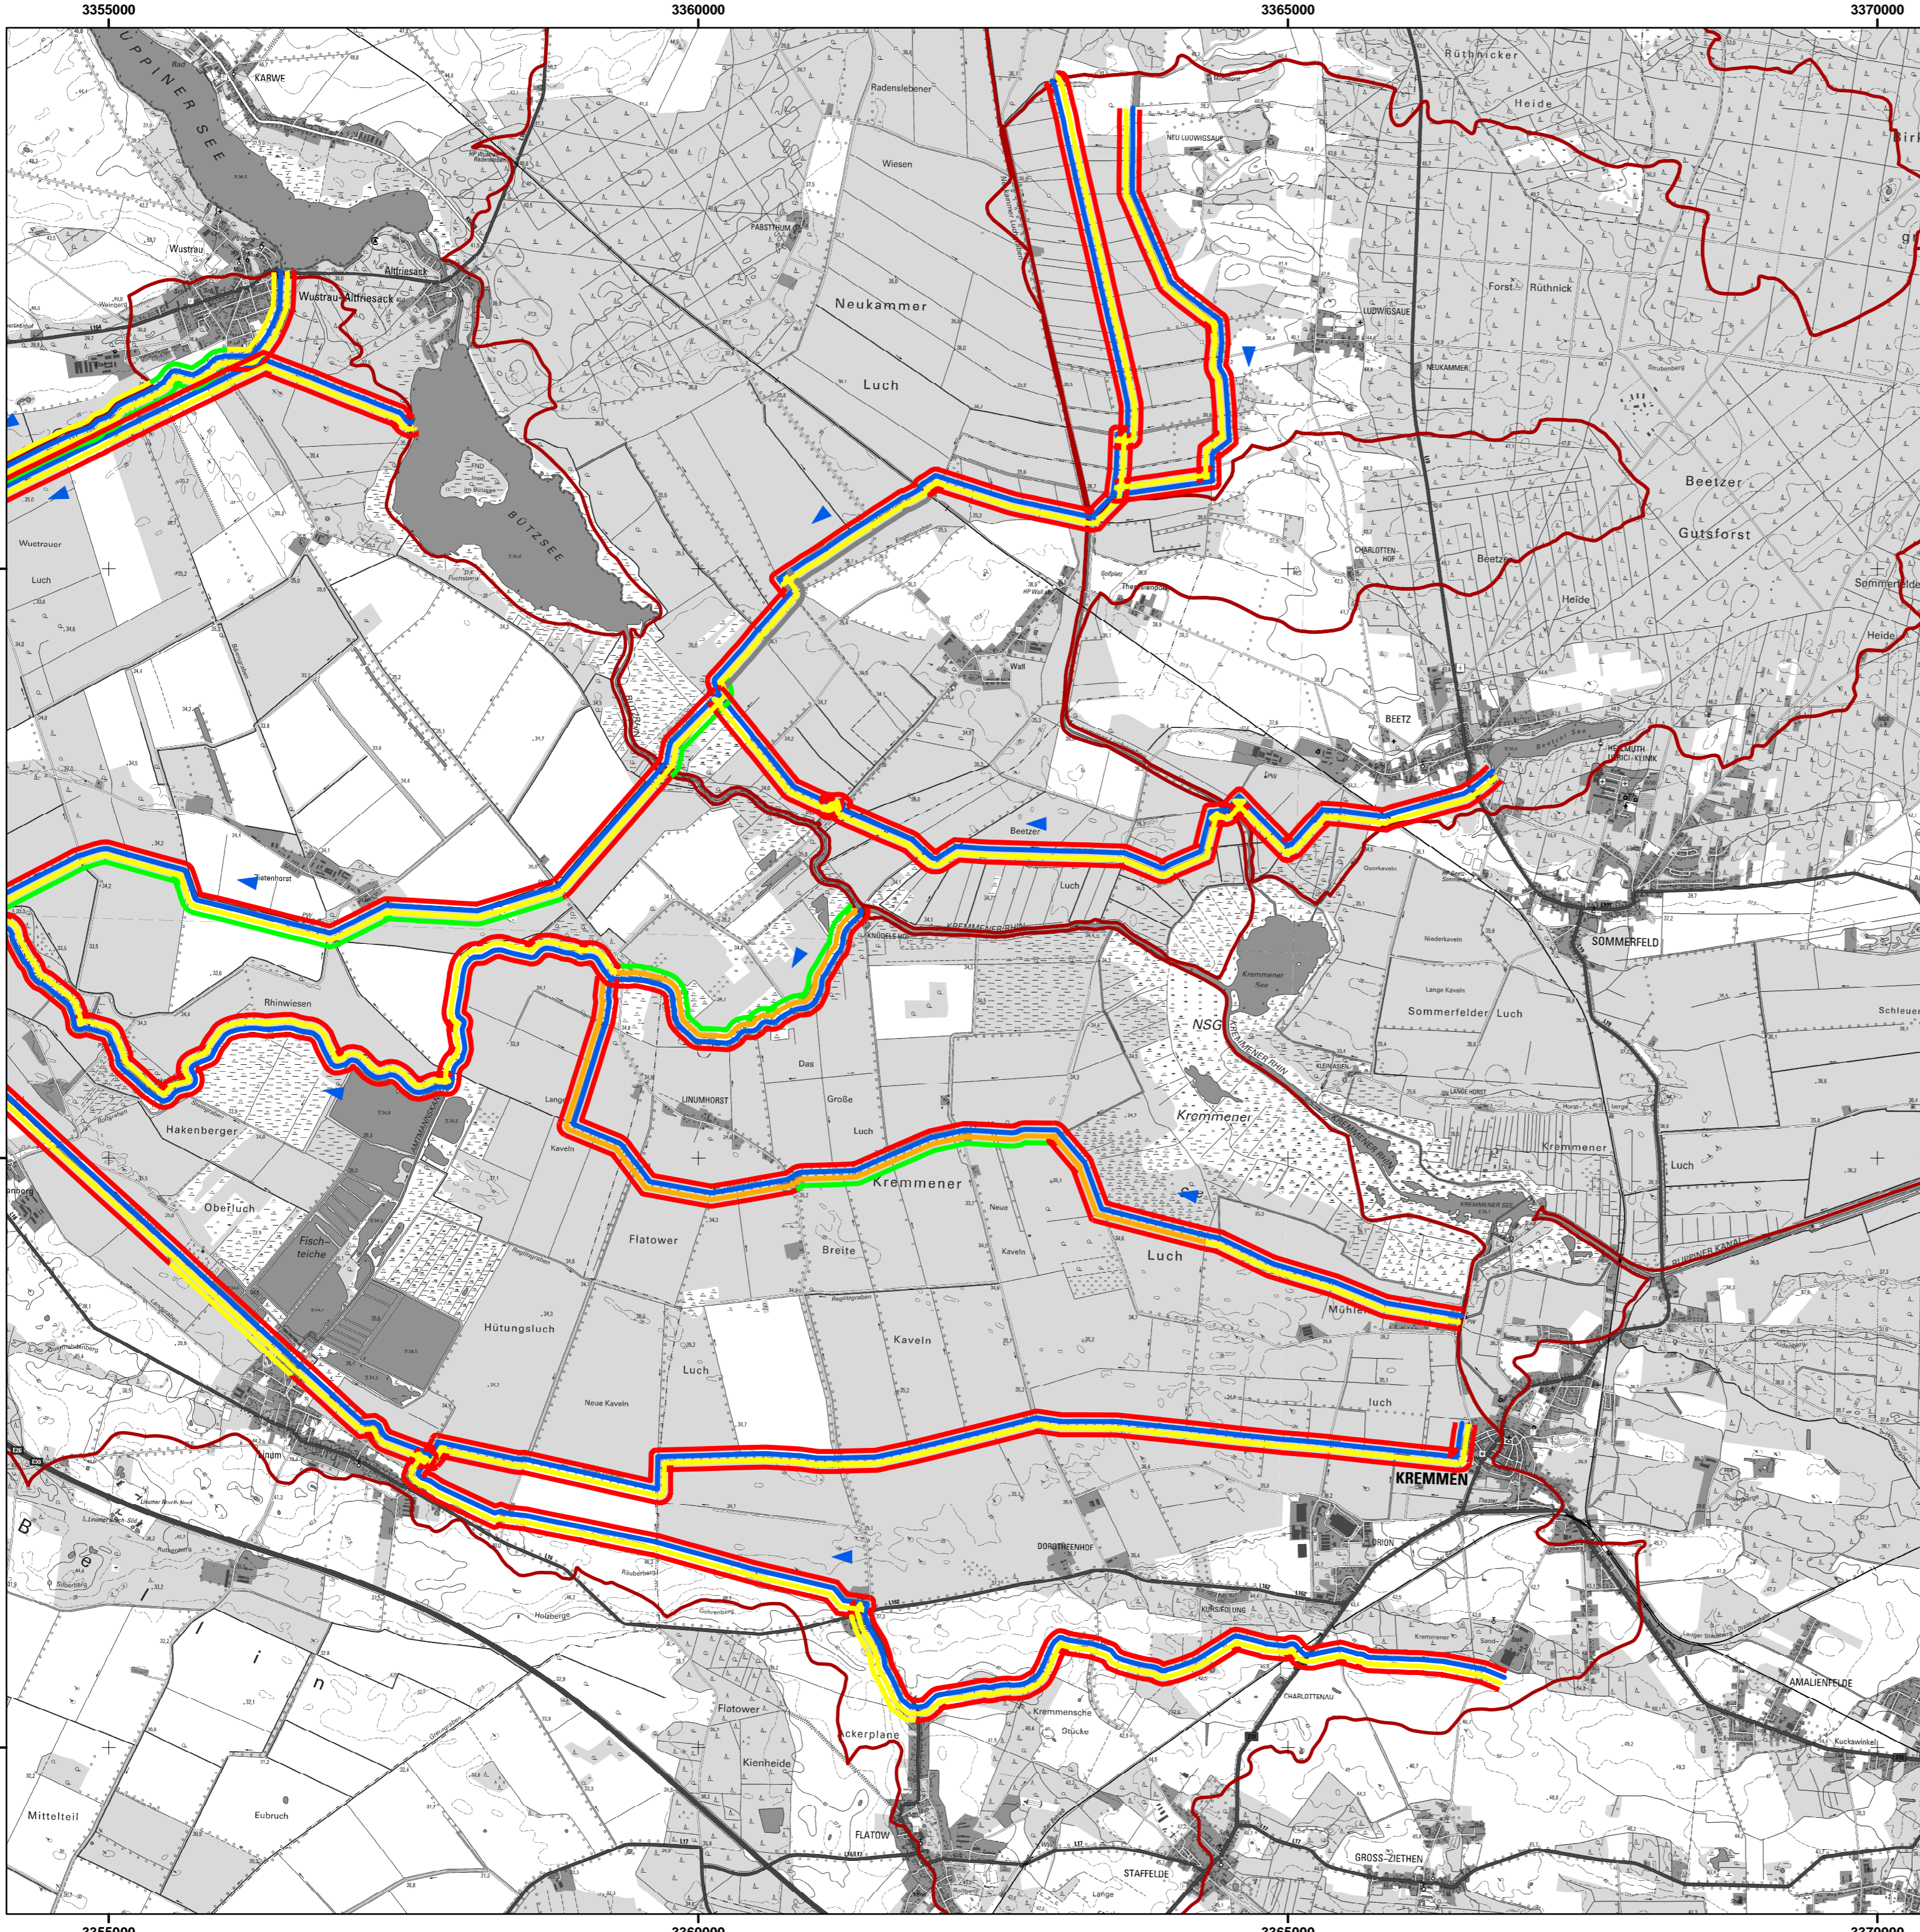
Defizitklassen					
FG	SG		FG	SG	
		Referenzzustand (R)			-2
		kein Defizit (0)			-3
		-1			nicht bewertet

- Banddarstellung der hydromorphologischen Qualitätskomponenten**
- Durchgängigkeit (Linie in Fließrichtung links außen)
 - Morphologie (Linie in Fließrichtung links innen)
 - WRRL-berichtspflichtiges Fließgewässer
 - Wasserhaushalt (Linie in Fließrichtung rechts außen)
 - Grenze GEK Kremmener Rhin und Rhin 3
 - Fließrichtung
