Gewässername	Gröbener Fließ	WK-Code	DE58492_423		
Planungsabschnitt	DE58492_423_P01	Stationierung	km von 6+475 bis 6+611		
Begrenzung des Abschnitts

Gewässername	Gröbener Fließ	WK-Code	DE58492_423		
Planungsabschnitt	DE58492_423_P02	Stationierung	km von 6+611 bis 8+793		
Begrenzung des Abschnitts

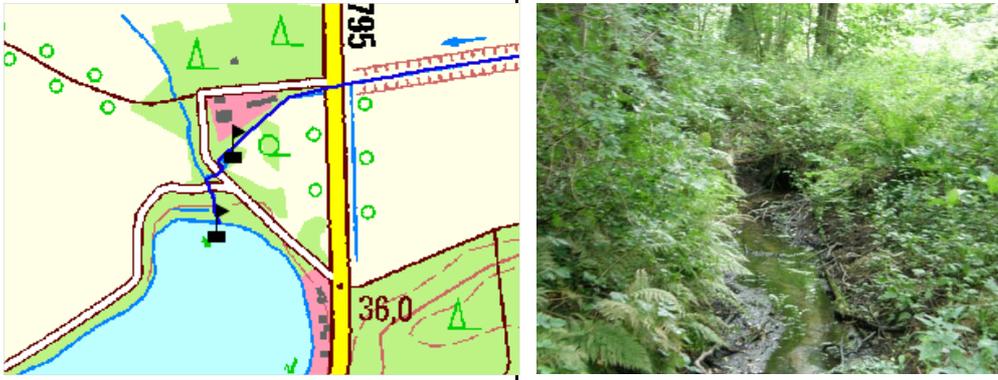
<p>vom Einlauf in den Siethener See bis zur Bebauung (Forsthaus)</p>				
Bestand C-Bericht	LAWA-Typ	Typ 0 (künstliches Gewässer)			
	Kategorie	künstlich			
	Zielerreichung Ökologie	k.A.			
	Zielerreichung Chemie	wahrscheinlich			
Aktueller Zustand (2009)	LAWA-Typ-Vorschlag	Typ 0 (künstliches Gewässer)			
	Kategorie-Vorschlag	künstlich			
	Entwicklungstyp (ökologisches Potenzial)	Typ 14k (Sandgeprägte Tieflandbäche)			
	Hydromorphologische Qualitätskomponente	Gewässerstrukturgüte	Hydrologische Zustandsklasse	Ökologische Durchgängigkeit	
		GK 1	ZK 5	ja	
Defizit	+1	-3	0		
Beschreibung	mäßig flaches Profil, gestreckter Verlauf, Laub- und Totholzaufgabe, im Ansatz beginnende Breitenvarianz, bodenständiger Wald im Umland				
Belastungen	hinterspülte Uferbefestigungen, Naherholungsbereich

Restriktionen	– Wanderwegquerungen				
Entwicklungsziele	– Erhaltung des naturnahen Gewässerzustandes

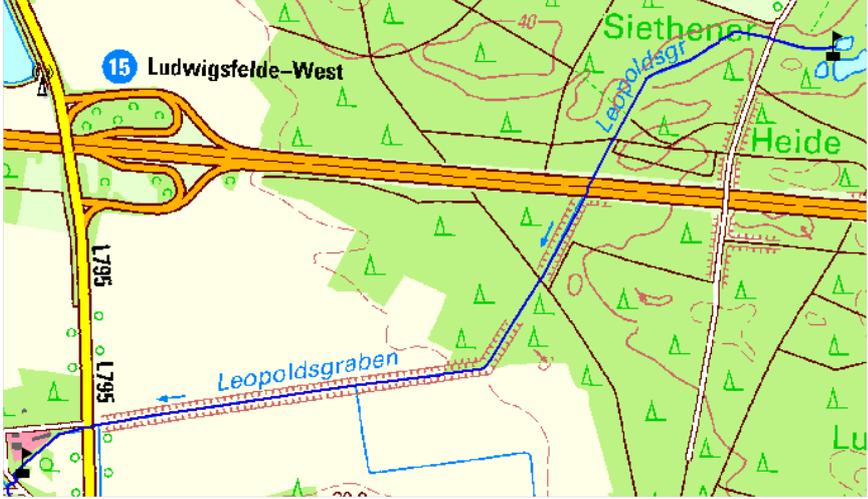
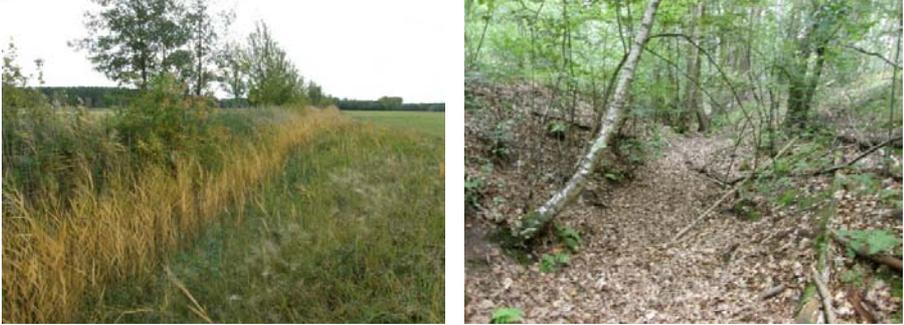
von der Bebauung (Forsthaus) bis Ende des Wasserkörpers (Siethener Heide)					
Bestand C-Bericht	LAWA-Typ	Typ 0 (künstliches Gewässer)			
	Kategorie	künstlich			
	Zielerreichung Ökologie	k.A.			
	Zielerreichung Chemie	wahrscheinlich			
Aktueller Zustand (2009)	LAWA-Typ-Vorschlag	Typ 0 (künstliches Gewässer)			
	Kategorie-Vorschlag	künstlich			
	Entwicklungstyp (ökologisches Potenzial)	Typ 14k (Sandgeprägte Tieflandbäche)			
	Hydromorphologische Qualitätskomponente	Gewässerstrukturgüte	Hydrologische Zustandsklasse	Ökologische Durchgängigkeit	
		GK 3	ZK 5	nein	
Defizit	-1	-3	-3		
Beschreibung	naturferner ausgebauter Gewässerabschnitt, ab St. 8400 bodenständiger Wald im Umland, Sohle teilweise mit Grasnarbe bewachsen				
Belastungen	keine ökologische Durchgängigkeit, geradlinig ausgebautes Trapez- bzw. V-Profil, temporäre Wasserführung, Umlandnutzung Kiefernforst und Grünland ohne ausreichenden Gewässerrandstreifen, Straße L795 für Fischotter nicht passierbar

Restriktionen	<ul style="list-style-type: none"> - Querung BAB 10 - angrenzende Nutzungen

Entwicklungsziele	<ul style="list-style-type: none">- Verbesserung des Wasserrückhalts durch Einbau von drei Stützswellen und Optimierung der drei vorhandenen Staubauwerke- Verbesserung der Gewässergüte durch Ausweisung eines beidseitig 5m breiten Gewässerrandstreifens, einseitige Bepflanzung der Uferbereiche mit standorttypischen Gehölzen- Verbesserung der Gewässerstruktur durch Ausweisung eines beidseitig 5m breiten Gewässerrandstreifens, einseitige Bepflanzung der Uferbereiche mit standorttypischen Gehölzen
--------------------------	---
