Gewässername	Bardenitzer Fließ	WK-Code	DE584824_863		
Planungsabschnitt	DE584824_863_P01	Stationierung	km von 0+000 bis 7+400		
Begrenzung des Abschnitts

Gewässername	Bardenitzer Fließ	WK-Code	DE584824_863		
Planungsabschnitt	DE584824_863_P02	Stationierung	km von 7+400 bis 7+639		
Begrenzung des Abschnitts

Gewässername	Bardenitzer Fließ	WK-Code	DE584824_863		
Planungsabschnitt	DE584824_863_P03	Stationierung	km von 7+639 bis 10+216		
Begrenzung des Abschnitts

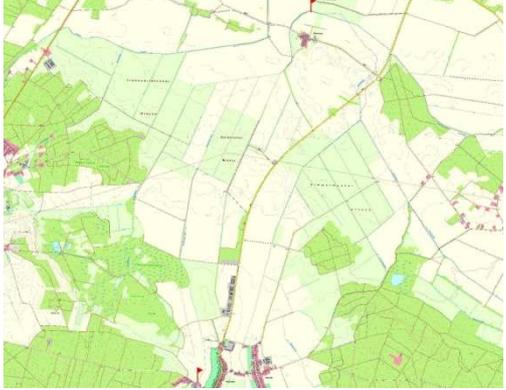
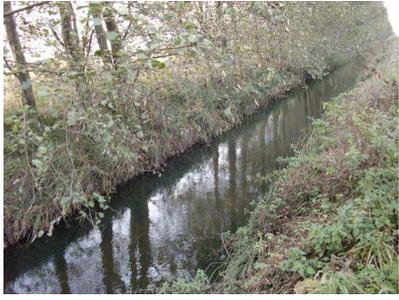
Mündung Friedrichgraben bis Siedlungsbereich Bardenitz				
Bestand C-Bericht	LAWA-Typ	14 (Sandgeprägte Tieflandbäche)			
	Kategorie	natürlich			
	Zielerreichung Ökologie	wahrscheinlich			
	Zielerreichung Chemie	wahrscheinlich			
Aktueller Zustand (2009)	LAWA-Typ-Vorschlag	14 (Sandgeprägte Tieflandbäche)			
	Kategorie-Vorschlag	natürlich			
	Hydromorphologische Qualitätskomponente	Gewässerstrukturgüte	Hydrologische Zustandsklasse	Ökologische Durchgängigkeit	
		GK 4	ZK 4	nein	
	Defizit	-2	-2	0	
Beschreibung	Gestreckt bis geradliniger Gewässerverlauf mit überwiegend einseitiger Gehölzgalerie durch Acker und Grünland verlaufend. Gewässer teilweise tief eingeschnitten und langsam fließend.				
Belastungen	Landwirtschaftliche Nutzflächen im weiteren Umland, Ufer teilweise durch Steinschüttungen gesichert, staureguliert.

Restriktionen	<ul style="list-style-type: none"> - FFH Obere Nieplitz - FFH-Gebiet / NSG Zarth von km 5,24 bis km 5,73 				
Entwicklungsziele	<ul style="list-style-type: none"> - Wiederherstellung der Durchgängigkeit durch Umgestaltung von Durchlässen, Anlage einer besser passierbaren Stauanlage und durch Anlage einer rauen Rampe. - Rückhaltung des Wassers durch Anheben der Gewässersohle und Einbau von Stauschwellen. - Verbesserung der Gewässerstruktur durch Anhebung der Gewässersohle, Einbau von Totholz, Strömunglenkern, Wiederherstellen des Altverlaufs und Ausweisung eines 15 m breiten Gewässerrandstreifens. - Beschattung des Gewässers durch Initialpflanzung für standortgerechten Gehölzsaum.

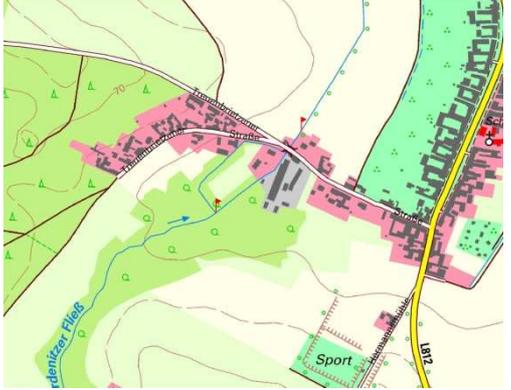
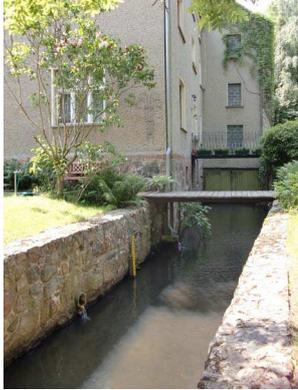
Siedlungsbereich Bardenitz				
Bestand C-Bericht	LAWA-Typ	14 (Sandgeprägte Tieflandbäche)			
	Kategorie	natürlich			
	Zielerreichung Ökologie	wahrscheinlich			
	Zielerreichung Chemie	wahrscheinlich			
Aktueller Zustand (2009)	LAWA-Typ-Vorschlag	14 (Sandgeprägte Tieflandbäche)			
	Kategorie-Vorschlag	natürlich			
	Hydromorphologische Qualitätskomponente	Gewässerstrukturgüte	Hydrologische Zustandsklasse	Ökologische Durchgängigkeit	
		GK 5	ZK 5	nein	
	Defizit	-3	-3	0	
Beschreibung	Gestreckt bis geradliniger Gewässerverlauf größtenteils ohne Uferbewuchs. Durch Siedlungsflächen verlaufend. Gewässer teilweise sehr tief eingeschnitten und langsam fließend.				
Belastungen	Uferverbauungen, staureguliert.				
Restriktionen	<ul style="list-style-type: none"> - FFH Obere Nieplitz , Wasserrecht Mühle - Siedlungsbereiche

Entwicklungsziele	<ul style="list-style-type: none"> - Durchgängigkeit wiederherstellen durch Optimierung des Umgehungsgerinnes an der Illesch-Mühle und durch Einbau einer Berme mit Markierungssteinen für die FFH-Art Fischotter an der Straßenbrücke in Bardenitz. - Rückhaltung des Wassers - Verbesserung der Gewässerstruktur

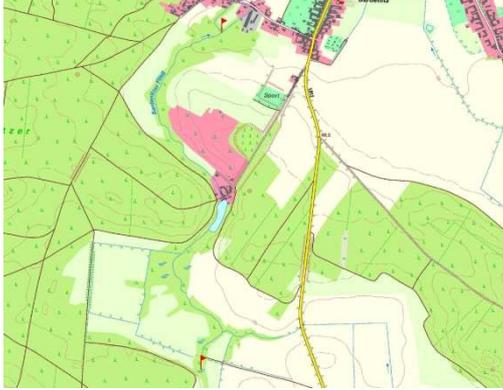
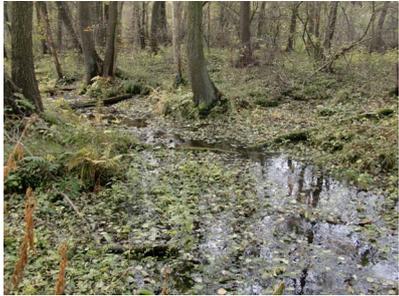
Oberhalb Siedlungsbereich Bardenitz bis zur Quelle				
Bestand C-Bericht	LAWA-Typ	14 (Sandgeprägte Tieflandbäche)			
	Kategorie	natürlich			
	Zielerreichung Ökologie	wahrscheinlich			
	Zielerreichung Chemie	wahrscheinlich			
Aktueller Zustand (2009)	LAWA-Typ-Vorschlag	14 (Sandgeprägte Tieflandbäche)			
	Kategorie-Vorschlag	natürlich			
	Hydromorphologische Qualitätskomponente	Gewässerstrukturgüte	Hydrologische Zustandsklasse	Ökologische Durchgängigkeit	
		GK 2	ZK 4	nein	
	Defizit	0	-2	0	
Beschreibung	Mäßig bis stark geschwungener Gewässerverlauf mit überwiegend beidseitiger Gehölzgalerie oder Wald. Vorwiegend durch Waldflächen verlaufend und etwas schneller fließend. Ab Kilometer 8,688 nicht mehr offiziell stationiert.				
Belastungen	Staureguliert

Restriktionen	<ul style="list-style-type: none"> - FFH Obere Nieplitz - Wasserrecht Herrmannsmühle 				
Entwicklungsziele	<ul style="list-style-type: none"> - Durchgängigkeit wiederherstellen durch Umgestaltung von Durchlässen, Anlage eines Fischpasses. - Rückhaltung des Wassers und Entfernung standortuntypischer Gehölze. - Die Ausweisung eines Gewässerrandstreifens ist nicht erforderlich.
