Gewässername	Graben 560	WK-Code	DE5848222_1339		
Planungsabschnitt	DE5848222_1339_P00	Stationierung	km von 0+000 bis 0+307		
Begrenzung des Abschnitts

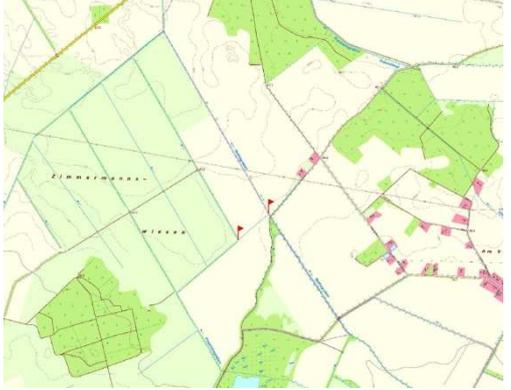
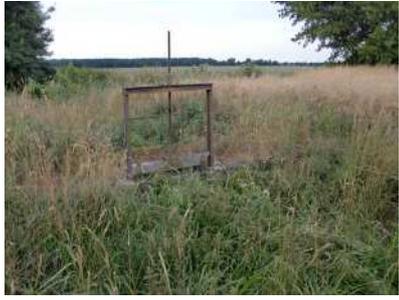
Mündung in den Nuthegraben bis nächster Graben				
Bestand C-Bericht	LAWA-Typ	0 (Künstliche Gewässer)			
	Kategorie	künstlich			
	Zielerreichung Ökologie	wahrscheinlich			
	Zielerreichung Chemie	wahrscheinlich			
Aktueller Zustand (2009)	LAWA-Typ-Vorschlag	14 (Sandgeprägte Tieflandbäche)			
	Kategorie-Vorschlag	künstlich			
	Hydromorphologische Qualitätskomponente	Gewässerstrukturgüte	Hydrologische Zustandsklasse	Ökologische Durchgängigkeit	
		GK 3	ZK 5	nein	
	Defizit	-1	-3	0	
Beschreibung	Abschnitt gehört eigentlich nicht mehr zum Graben 560. Der Graben fällt zeitweise trocken, das Wasser fließt sehr langsam. Das meiste Wasser fließt vorher schon über zwei Gräben in den Graben 550 und dann in den Nuthegraben.				
Belastungen	Landwirtschaftliche Nutzflächen im weiteren Umland, staureguliert.

Restriktionen	– Stauhaltung				
Entwicklungsziele	<ul style="list-style-type: none"> – Rückhaltung des Wassers: Keine Maßnahme, da Graben zeitweise trocken fällt. – Förderung der Durchgängigkeit: Keine Maßnahme, da Graben zeitweise trocken fällt. – Verbesserung der Gewässerstruktur: Keine Maßnahme, da Graben zeitweise trocken fällt. – Beschattung des Gewässers: Keine Maßnahme, da Graben zeitweise trocken fällt. – Grabenabschnitt schließen durch Kammern oder verfüllen.

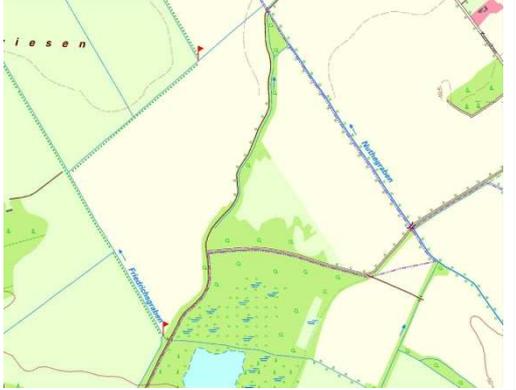
1. Graben unterhalb Mündung bis Torfstich				
Bestand C-Bericht	LAWA-Typ	0 (Künstliche Gewässer)			
	Kategorie	künstlich			
	Zielerreichung Ökologie	wahrscheinlich			
	Zielerreichung Chemie	wahrscheinlich			
Aktueller Zustand (2009)	LAWA-Typ-Vorschlag	14 (Sandgeprägte Tieflandbäche)			
	Kategorie-Vorschlag	künstlich			
	Hydromorphologische Qualitätskomponente	Gewässerstrukturgüte	Hydrologische Zustandsklasse	Ökologische Durchgängigkeit	
		GK 3	ZK 5	nein	
	Defizit	-1	-3	0	
Beschreibung	Geradliniger Gewässerverlauf mit Einzelgehölzen durch Grünland verlaufend, Gewässer teilweise tief eingeschnitten, langsam fließend. Keine Eigenentwicklung, Wasserstand zu niedrig.				
Belastungen	Landwirtschaftliche Nutzflächen im weiteren Umland, staureguliert.				
Restriktionen	– Stauhaltung				
Entwicklungsziele	<ul style="list-style-type: none"> – Rückhaltung des Wassers durch Anheben der Gewässersohle, Anlage von Stauschwellen und Sanierung der Stauanlagen. – Förderung der Durchgängigkeit durch Umgestaltung von Durchlässen. – Verbesserung der Gewässerstruktur durch Anheben der Gewässersohle, Anlage von Stauschwellen und Ausweisung eines 10 m breiten Gewässerrandstreifens. – Beschattung des Gewässers ohne Maßnahme. – Verringerung der Einschnittstiefen nheben der Gewässersohle und Anlage von Stauschwellen.

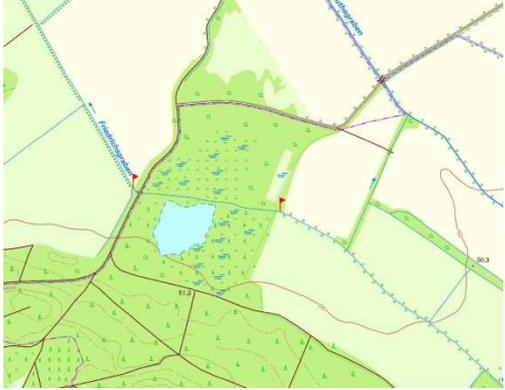
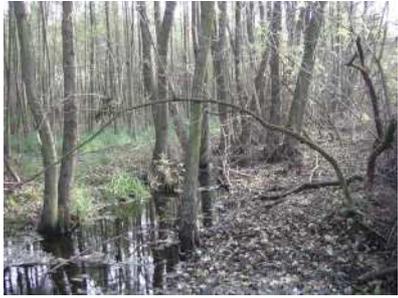
Bereich des alten Torfstiches				
Bestand C-Bericht	LAWA-Typ	0 (Künstliche Gewässer)			
	Kategorie	künstlich			
	Zielerreichung Ökologie	wahrscheinlich			
	Zielerreichung Chemie	wahrscheinlich			
Aktueller Zustand (2009)	LAWA-Typ-Vorschlag	14 (Sandgeprägte Tieflandbäche)			
	Kategorie-Vorschlag	künstlich			
	Hydromorphologische Qualitätskomponente	Gewässerstrukturgüte	Hydrologische Zustandsklasse	Ökologische Durchgängigkeit	
		GK 2	ZK 5	nein	
	Defizit	0	-3	0	
Beschreibung	Gestreckter Gewässerverlauf mit Wald durch naturnahe Biotope (Torfstich) verlaufend, langsam fließend annähernd Naturprofil.				
Belastungen	Staureguliert.				
Restriktionen	<ul style="list-style-type: none"> - FFH-Gebiet / NSG Forst Zinna / Keilberg km 1,6 bis km 2,1 - VSG Truppenübungsplätze Jüterbog Ost und West km 1,6 bis km 2,1 - Stauhaltung

Entwicklungsziele	<ul style="list-style-type: none"> - Rückhaltung des Wassers durch Anlage von Stauschwellen. - Förderung der Durchgängigkeit Umgestaltung von Durchlässen. - Kein Gewässerrandstreifen erforderlich.

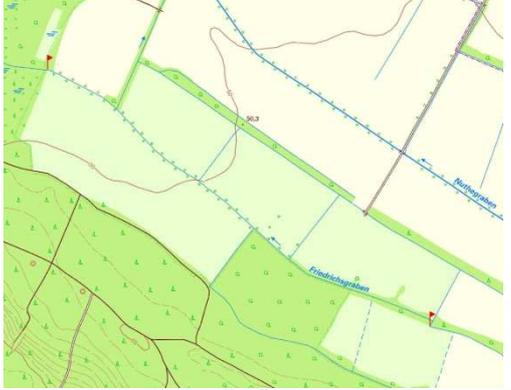
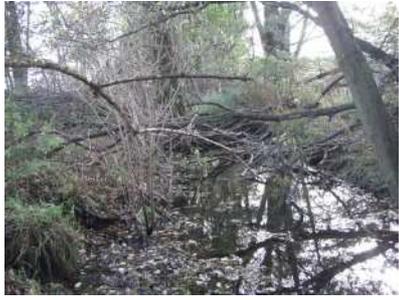
Oberhalb Torfstich bis Gewässerknick südlich Felgentreu				
Bestand C-Bericht	LAWA-Typ	0 (Künstliche Gewässer)			
	Kategorie	künstlich			
	Zielerreichung Ökologie	wahrscheinlich			
	Zielerreichung Chemie	wahrscheinlich			
Aktueller Zustand (2009)	LAWA-Typ-Vorschlag	14 (Sandgeprägte Tieflandbäche)			
	Kategorie-Vorschlag	künstlich			
	Hydromorphologische Qualitätskomponente	Gewässerstrukturgüte	Hydrologische Zustandsklasse	Ökologische Durchgängigkeit	
		GK 2	ZK 5	nein	
	Defizit	0	-3	0	
Beschreibung	Gestreckter Gewässerverlauf mit beidseitiger Gehölzgalerie durch Grünland und naturnahe Biotopel verlaufend, sehr langsam fließend, teilweise trocken fallend.				
Belastungen	Landwirtschaftliche Nutzflächen im weiteren Umland, staureguliert.				
Restriktionen	<ul style="list-style-type: none"> - FFH-Gebiet / NSG Forst Zinna / Keilberg km 3 bis km 3,5 - VSG Truppenübungsplätze Jüterbog Ost und West km 3 bis km 3,5 - Stauhaltung

Entwicklungsziele	<ul style="list-style-type: none"> - Rückhaltung des Wassers durch Anlage und Sanierung von Stauschwellen, Einbau von Totholz, Strömungslenkern. - Förderung der Durchgängigkeit Wiederherstellung des Altverlaufes. - Kein Gewässerrandstreifen erforderlich.

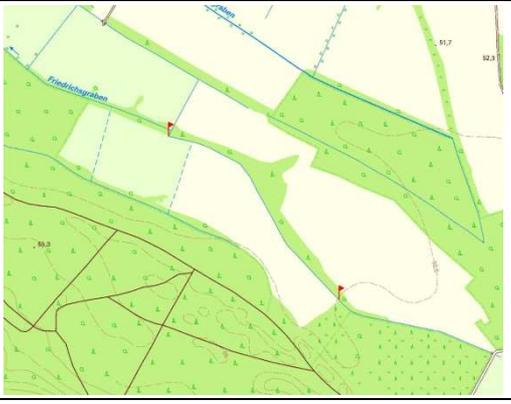
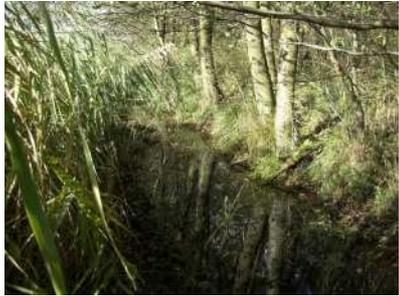
Gewässerknick südlich Felgentreu bis Beginn Waldflächen				
Bestand C-Bericht	LAWA-Typ	0 (Künstliche Gewässer)			
	Kategorie	künstlich			
	Zielerreichung Ökologie	wahrscheinlich			
	Zielerreichung Chemie	wahrscheinlich			
Aktueller Zustand (2009)	LAWA-Typ-Vorschlag	14 (Sandgeprägte Tieflandbäche)			
	Kategorie-Vorschlag	künstlich			
	Hydromorphologische Qualitätskomponente	Gewässerstrukturgüte	Hydrologische Zustandsklasse	Ökologische Durchgängigkeit	
		GK 3	ZK 5	nein	
	Defizit	-1	-3	0	
Beschreibung	Geradliniger Gewässerlauf mit einseitiger Gehölzgalerie durch Grünland verlaufend, sehr langsam fließend, keine Eigenentwicklung.				
Belastungen	Landwirtschaftliche Nutzflächen im weiteren Umland, staureguliert.				
Restriktionen	– Stauhaltung				
Entwicklungsziele	<ul style="list-style-type: none"> – Rückhaltung des Wassers durch Anlage von Stauschwellen. – Förderung der Durchgängigkeit durch Umgestaltung von Durchlässen. – Verbesserung der Gewässerstruktur durch Einstellen der Gewässerunterhaltung. – Kein Gewässerrandstreifen erforderlich.

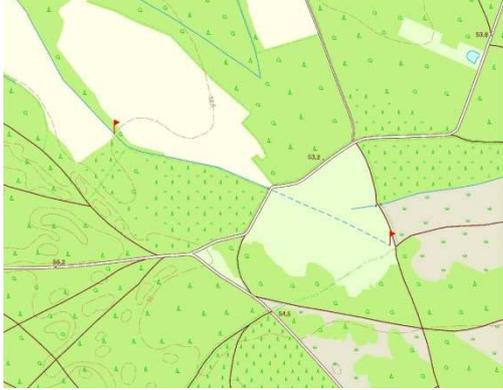
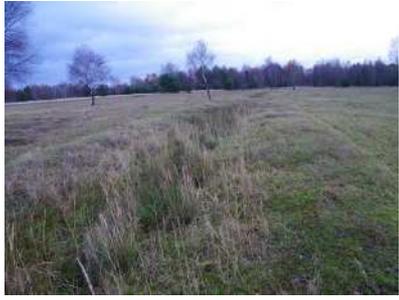
Beginn Waldflächen bis zur „Quelle“				
Bestand C-Bericht	LAWA-Typ	0 (Künstliche Gewässer)			
	Kategorie	künstlich			
	Zielerreichung Ökologie	wahrscheinlich			
	Zielerreichung Chemie	wahrscheinlich			
Aktueller Zustand (2009)	LAWA-Typ-Vorschlag	14 (Sandgeprägte Tieflandbäche)			
	Kategorie-Vorschlag	künstlich			
	Hydromorphologische Qualitätskomponente	Gewässerstrukturgüte	Hydrologische Zustandsklasse	Ökologische Durchgängigkeit	
		GK 3	ZK 5	nein	
	Defizit	-1	-3	0	
Beschreibung	Geradliniger Gewässerlauf mit einseitiger Gehölzgalerie durch Grünland verlaufend, sehr langsam fließend, fällt zeitweise trocken. Keine Eigenentwicklung.				
Belastungen	Landwirtschaftliche Nutzflächen im weiteren Umland, staureguliert.				
Restriktionen	<ul style="list-style-type: none"> - FFH-Gebiet / NSG Forst Zinna / Keilberg km 4,7 bis km 5,7 - Stauhaltung

Entwicklungsziele	<ul style="list-style-type: none"> - Rückhaltung des Wassers durch Anheben der Gewässersohle und Anlage von Stauschwellen. - Förderung der Durchgängigkeit durch Wiederherstellung Altverlauf. - Verbesserung der Gewässerstruktur Anheben der Gewässersohle, Anlage von Stauschwellen und durch Wiederherstellung Altverlauf. - Beschattung des Gewässers durch Initialpflanzung für standortheimischen Gehölzsaum. - Kein Gewässerrandstreifen erforderlich.
