<b>Gewässername</b>	<b>Rottstocker Kanal</b>	<b>WK-Code</b>	<b>DE5848412_1341</b>		
<b>Planungsabschnitt</b>	<b>DE5848412_1341_P01</b>	<b>Stationierung</b>	<b>km von 0+000 bis 1+415</b>		
<b>Begrenzung des Abschnitts</b>

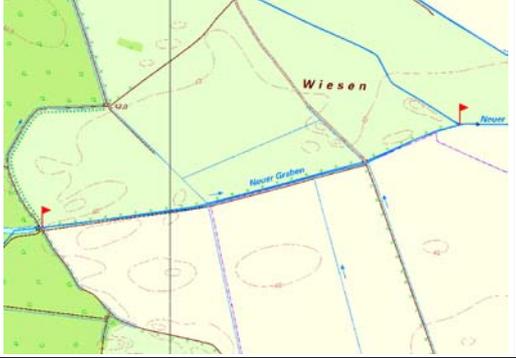
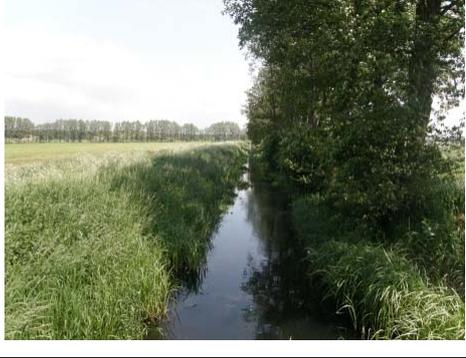
Einmündung in Brück-Neuendorfer Kanal bis ehemaliger Mahlbusen					
<b>Bestand BWP FGG Elbe</b>	LAWA-Typ	0 - künstliches Gewässer			
	Kategorie	künstlich			
	Zielerreichung Ökologie	unwahrscheinlich			
	Zielerreichung Chemie	wahrscheinlich			
<b>Aktueller Zustand (2010)</b>	LAWA-Typ-Vorschlag	14k – sandgeprägte Tieflandbäche (Entwicklungstyp)			
	Kategorie-Vorschlag	künstlich			
	Hydromorphologische Qualitätskomponente	Gewässerstrukturgüte	Hydrologische Zustandsklasse	Ökologische Durchgängigkeit	
		GK 3	ZK 5	nein	
Defizit	-1	-3	-3		
<b>Beschreibung</b>	Abschnitt mit beginnender Breitenvarianz im Kastenprofil, Böschungsbereich beidseits mit Gehölzen bestanden				
<b>Belastungen</b>	landwirtschaftliche Nutzflächen angrenzend, ökologische Durchgängigkeit nicht gegeben, Gewässerrandstreifen unzureichend

<b>Restriktionen</b>	– landwirtschaftliche Nutzung, Stauhaltung, DAV				
<b>Entwicklungsziele / Entwicklungsstrategie</b>	<ul style="list-style-type: none"> <li>– Förderung der Gewässerstruktur durch Anlegen eines beidseitig 5 m breiten gewässerbegleitenden Randstreifens sowie angepasste und bedarfsgerechte ökologische Gewässerunterhaltung</li> <li>– Verbesserung der Gewässergüte durch Anlegen eines beidseitig 5 m breiten gewässerbegleitenden Randstreifens</li> <li>– Förderung der ökologischen Durchgängigkeit durch Optimierung der Fischaufstiegsanlage für Makrozoobenthos durch Bohle angleiten / anrampen</li> </ul>

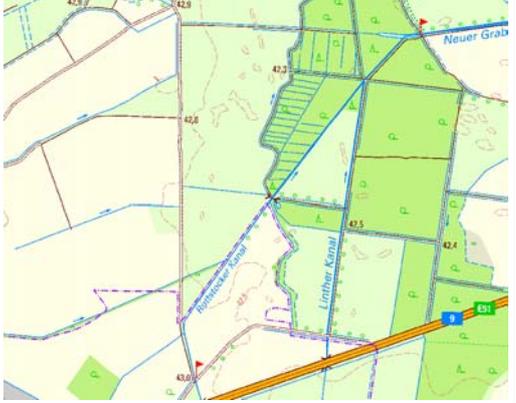
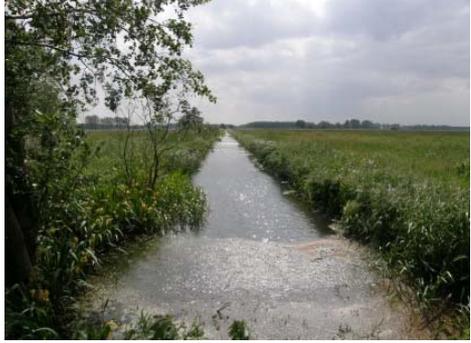
<b>Gewässername</b>	<b>Rottstocker Kanal</b>	<b>WK-Code</b>	<b>DE5848412_1341</b>		
<b>Planungsabschnitt</b>	<b>DE5848412_1341_P02</b>	<b>Stationierung</b>	<b>km von 1+415 bis 3+744</b>		
<b>Begrenzung des Abschnitts</b>

ehemaliger Mahlbusen bis Straße unterhalb A9				
<b>Bestand BWP FGG Elbe</b>	LAWA-Typ	0 - künstliches Gewässer			
	Kategorie	künstlich			
	Zielerreichung Ökologie	unwahrscheinlich			
	Zielerreichung Chemie	wahrscheinlich			
<b>Aktueller Zustand (2010)</b>	LAWA-Typ-Vorschlag	14k – sandgeprägte Tieflandbäche (Entwicklungstyp)			
	Kategorie-Vorschlag	künstlich			
	Hydromorphologische Qualitätskomponente	Gewässerstrukturgüte	Hydrologische Zustandsklasse	Ökologische Durchgängigkeit	
		GK 3	ZK 5	nein	
Defizit	-1	-3	-3		
<b>Beschreibung</b>	geradlinig ausgebauter Abschnitt ohne Eigendynamik und Gehölzbestand				
<b>Belastungen</b>	landwirtschaftliche Nutzflächen angrenzend, ökologische Durchgängigkeit nicht gegeben, Gewässerrandstreifen und Beschattung unzureichend

<b>Restriktionen</b>	– landwirtschaftliche Nutzung, Stauhaltung, DAV				
<b>Entwicklungsziele / Entwicklungsstrategie</b>	<ul style="list-style-type: none"> <li>– Förderung der Gewässerstruktur durch einseitige Bepflanzung der Ufer mit standorttypischen Gehölzen, Anlegen eines beidseitig 5 m breiten gewässerbegleitenden Randstreifens sowie angepasste und bedarfsgerechte ökologische Gewässerunterhaltung</li> <li>– Verbesserung der Gewässergüte durch Anlegen eines beidseitig 5 m breiten gewässerbegleitenden Randstreifens</li> <li>– Verbesserung des Wasserrückhalts durch Überprüfung der Funktionstüchtigkeit vorhandener Stauanlagen sowie Einbau von Stützschrwellen</li> </ul>

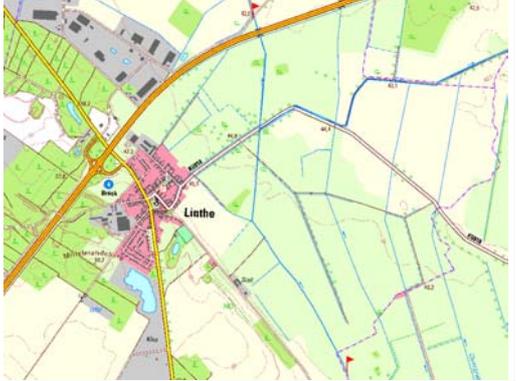
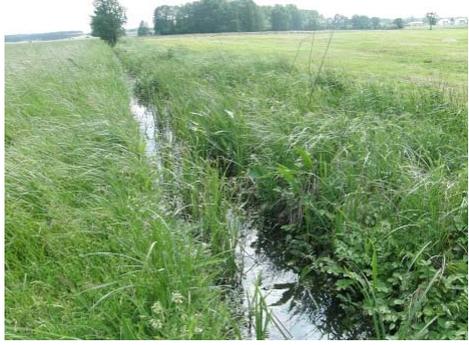
<b>Gewässername</b>	<b>Rottstocker Kanal</b>	<b>WK-Code</b>	<b>DE5848412_1341</b>		
<b>Planungsabschnitt</b>	<b>DE5848412_1341_P03</b>	<b>Stationierung</b>	<b>km von 3+744 bis 6+848</b>		
<b>Begrenzung des Abschnitts</b>

Straße unterhalb A9 bis südöstlich Linthe				
<b>Bestand BWP FGG Elbe</b>	LAWA-Typ	0 - künstliches Gewässer			
	Kategorie	künstlich			
	Zielerreichung Ökologie	unwahrscheinlich			
	Zielerreichung Chemie	wahrscheinlich			
<b>Aktueller Zustand (2010)</b>	LAWA-Typ-Vorschlag	14k – sandgeprägte Tieflandbäche (Entwicklungstyp)			
	Kategorie-Vorschlag	künstlich			
	Hydromorphologische Qualitätskomponente	Gewässerstrukturgüte	Hydrologische Zustandsklasse	Ökologische Durchgängigkeit	
		GK 3	ZK 5	nein	
	Defizit	-1	-3	-3	
<b>Beschreibung</b>	geradlinig im Trapezprofil ausgebauter Entwässerungsgraben ohne Gehölzbestand				
<b>Belastungen</b>	landwirtschaftliche Nutzflächen angrenzend, ökologische Durchgängigkeit nicht gegeben, Gewässerrandstreifen und Beschattung unzureichend

<b>Restriktionen</b>	– landwirtschaftliche Nutzung, Stauhaltung, Straßenquerung				
<b>Entwicklungsziele / Entwicklungsstrategie</b>	<ul style="list-style-type: none"> <li>– Förderung der Gewässerstruktur durch einseitige Bepflanzung der Ufer mit standorttypischen Gehölzen, Anlegen eines beidseitig 5 m breiten gewässerbegleitenden Randstreifens sowie angepasste und bedarfsgerechte ökologische Gewässerunterhaltung</li> <li>– Verbesserung der Gewässergüte durch Anlegen eines beidseitig 5 m breiten gewässerbegleitenden Randstreifens</li> <li>– Verbesserung des Wasserrückhalts durch Überprüfung der Funktionstüchtigkeit vorhandener Stauanlagen sowie Einbau von Stützschrwellen</li> </ul>
