Gewässerentwicklungskonzept Untere Havel 3, Königsgraben, Hauptstremme - Teileinzugsgebiet Untere Havel 3

Karte 7-16: Maßnahmen und Prioritäten - Körgraben (5877442_1359 - P03 - P05)

Gewässerentwicklungskonzept Untere Havel 3, Königsgraben, Hauptstremme

Stand November 2013

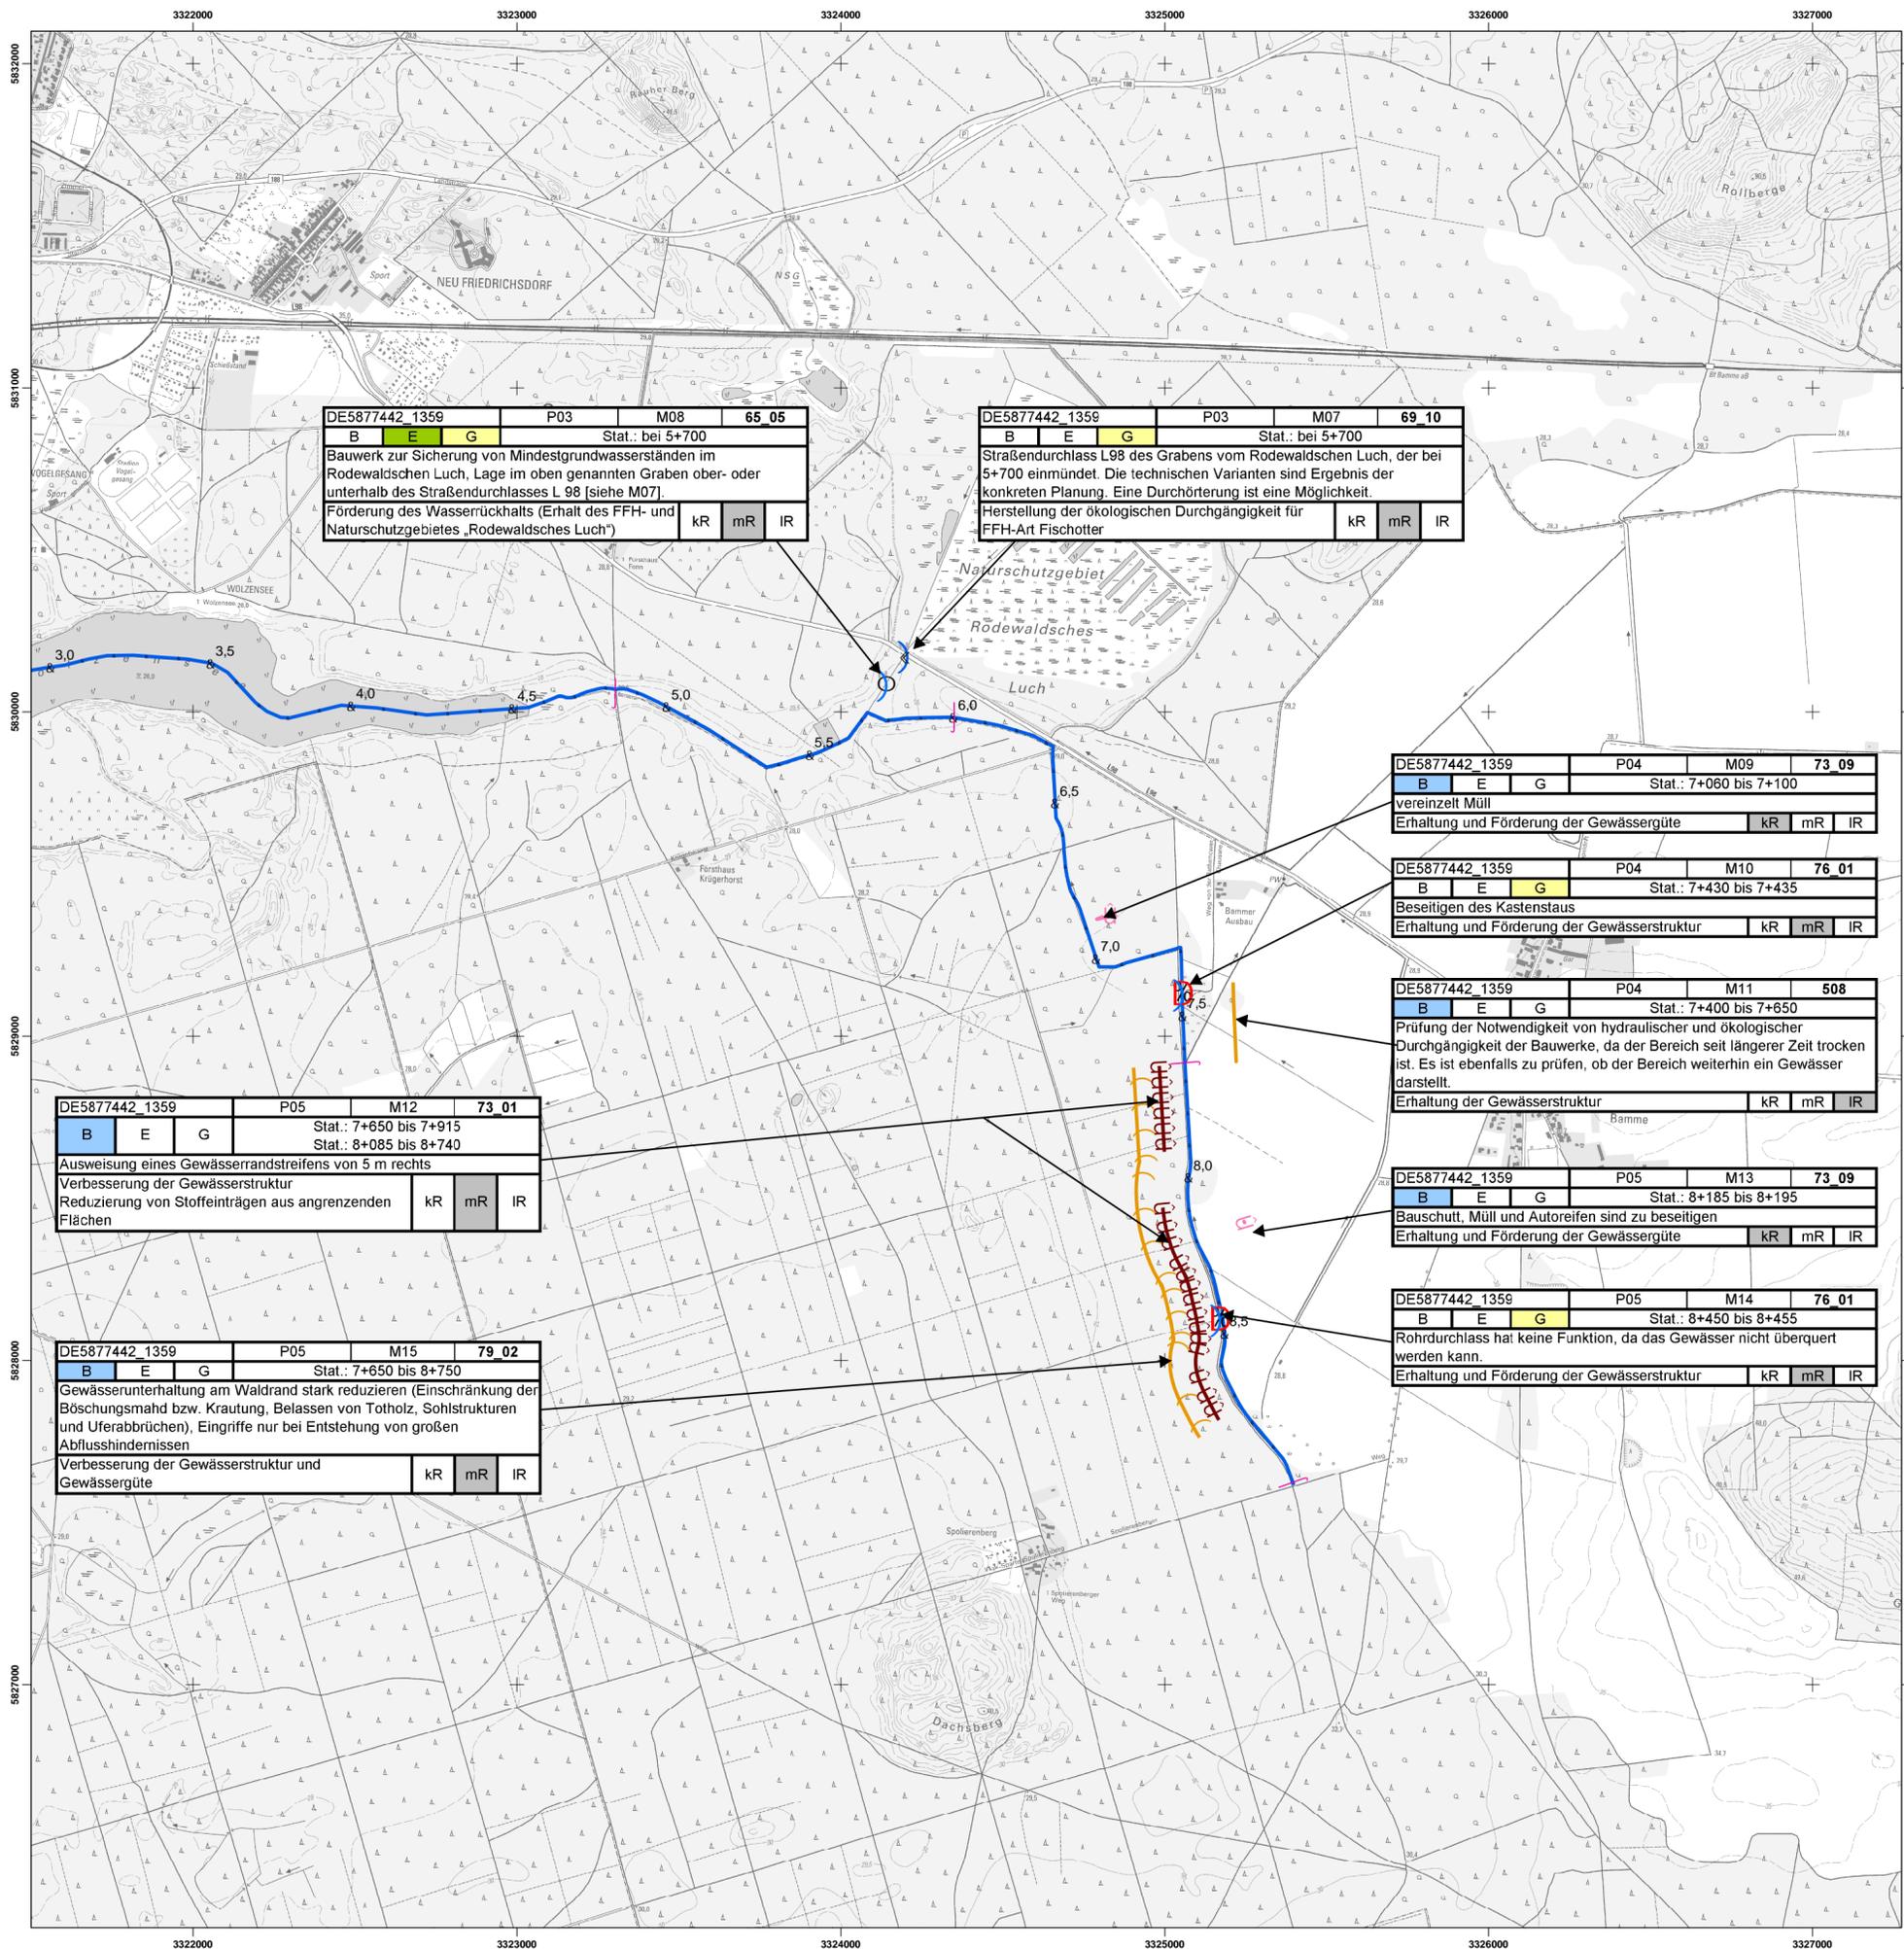
DE5877442_1359	P03	M08	65_05
B	E	G	
Stat.: bei 5+700			
Bauwerk zur Sicherung von Mindestgrundwasserständen im Rodewaldschen Luch, Lage im oben genannten Graben ober- oder unterhalb des Straßendurchlasses L 98 (siehe M07).			
Förderung des Wasserrückhalts (Erhalt des FFH- und Naturschutzgebietes „Rodewaldsches Luch“)			
	kR	mR	IR

DE5877442_1359	P03	M07	69_10
B	E	G	
Stat.: bei 5+700			
Straßendurchlass L98 des Grabens vom Rodewaldschen Luch, der bei 5+700 einmündet. Die technischen Varianten sind Ergebnis der konkreten Planung. Eine Durchörterung ist eine Möglichkeit.			
Herstellung der ökologischen Durchgängigkeit für FFH-Art Fischotter			
	kR	mR	IR

DE5877442_1359	P04	M09	73_09
B	E	G	
Stat.: 7+060 bis 7+100			
vereinzelt Müll			
Erhaltung und Förderung der Gewässergüte			
	kR	mR	IR

DE5877442_1359	P04	M10	76_01
B	E	G	
Stat.: 7+430 bis 7+435			
Beseitigen des Kastenstaus			
Erhaltung und Förderung der Gewässerstruktur			
	kR	mR	IR

DE5877442_1359	P04	M11	508
B	E	G	
Stat.: 7+400 bis 7+650			
Prüfung der Notwendigkeit von hydraulischer und ökologischer Durchgängigkeit der Bauwerke, da der Bereich seit längerer Zeit trocken ist. Es ist ebenfalls zu prüfen, ob der Bereich weiterhin ein Gewässer darstellt.			
Erhaltung der Gewässerstruktur			
	kR	mR	IR

DE5877442_1359	P05	M13	73_09
B	E	G	
Stat.: 8+185 bis 8+195			
Bauschutt, Müll und Autoreifen sind zu beseitigen			
Erhaltung und Förderung der Gewässergüte			
	kR	mR	IR

DE5877442_1359	P05	M14	76_01
B	E	G	
Stat.: 8+450 bis 8+455			
Röhrdurchlass hat keine Funktion, da das Gewässer nicht überquert werden kann.			
Erhaltung und Förderung der Gewässerstruktur			
	kR	mR	IR

DE5877442_1359	P05	M12	73_01
B	E	G	
Stat.: 7+650 bis 7+915 Stat.: 8+085 bis 8+740			
Ausweisung eines Gewässerrandstreifens von 5 m rechts			
Verbesserung der Gewässerstruktur			
Reduzierung von Stoffeinträgen aus angrenzenden Flächen			
	kR	mR	IR

DE5877442_1359	P05	M15	79_02
B	E	G	
Stat.: 7+650 bis 8+750			
Gewässerunterhaltung am Waldrand stark reduzieren (Einschränkung der Böschungsmahd bzw. Krautung, Belassen von Totholz, Sohlstrukturen und Uferabbrüchen), Eingriffe nur bei Entstehung von großen Abflusshindernissen			
Verbesserung der Gewässerstruktur und Gewässergüte			
	kR	mR	IR
