Gewässerentwicklungskonzept (GEK) für das Teileinzugsgebiet Löcknitz (SKL_Löcknitz, SKL_AlteElde, SKL_Rudower & SKL_Bek)

im Auftrag des
Landesamt für Umwelt, Gesundheit und Verbraucherschutz Brandenburg

Endbericht

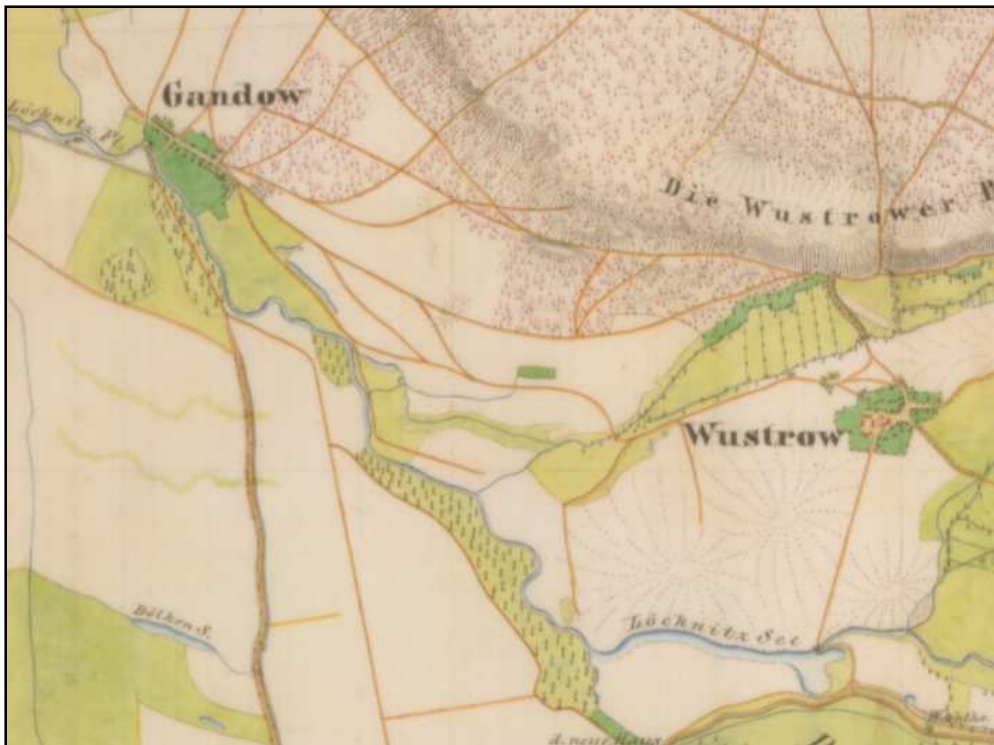
Abbildung 2-5: Historischer Verlauf der Löcknitz bei Gandow und Wustrow (Grundlage: Preußische Kartenaufnahme von 1825/1843 (M 1:25.000))

Der Unterlauf bzw. Mündungsbereich der Löcknitz wurde 1973 komplett verändert. Wenngleich sich dieser Betrachtungsbereich außerhalb des GEK Gebietes befindet (in MV bzw. Niedersachsen) so ist er doch für den unteren Lauf des hier im Mittelpunkt stehenden Betrachtungsraumes von Relevanz. Die ehemalige Mündung bei Klein Schmölen wurde durch eine im Elberverlauf unterhalb liegende ersetzt. Dazu wurde die Neue Löcknitz (Kanal) angelegt, die westlich Dömitz in die Elbe mündet. Dadurch können etwaige Hochwasserereignisse für die Löcknitz infolge Rückstaus der Elbe reduziert werden. Das Wehr Wehningen verhindert seitdem bei entsprechender HW-Gefährdung das Einströmen. Darüber wird es zur Sommerstauhaltung und der Abflussregelung genutzt. Letztlich hat sich der Löcknitzverlauf um etwa 12 km verlängert (MUGV 2011c, PETRI 2012). Insgesamt betrachtet, von der Grenze zu Mecklenburg-Vorpommern im Unterlauf der Löcknitz bis südlich Bereich von Wustrow, entspricht der Verlauf größtenteils dem heutigen. Partiiell wurden Begradigungen, insbesondere u. Gandow vorgenommen. Zwischen Bäckern und Seedorf ist linksseitig Altwasser sowie ein Grabenverlauf der einen Mäander anzeigt, festzustellen. Der heutige vorhandene Restarm ist kleiner. Südlich der Stadt Lenzen (Elbe) sowie südlich der Ortslage Wustrow existierten ein breiterer Gewässerbereich (bei Wustrow Bezeichnung „Löcknitz See“). Bei Wustrow ist heute lediglich ein Restsee linksseitig vorhanden. Unterhalb Gandow lag ein mäandrierender Verlauf vor, der heute begradigt ist. Lediglich Restseen sind beidseitig gegenwärtig vorhanden (Abbildung 2-5, Abbildung 2-6).

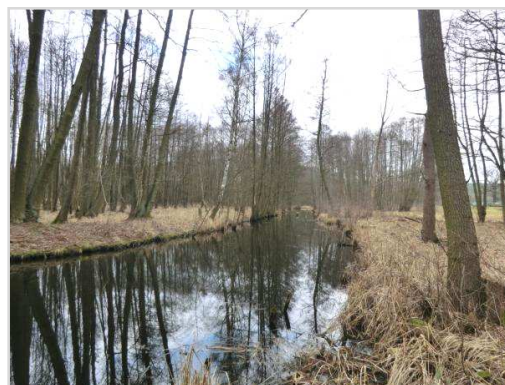
Abbildung 6-94: Rudower Seekanal mit guten Strukturen (Stat. 6+800)
