1	WK: 591268_1013	Abschnitt-Nr.: PLG 01	Datum: Juni 2013
2	Begrenzung des Abschnitts	Kartenausschnitt:

1	WK: 591268_1013	Abschnitt-Nr.: PLG 02	Datum: Juni 2013
2	Begrenzung des Abschnitts	Kartenausschnitt:

1	WK: 591268_1013	Abschnitt-Nr.: PLG 03	Datum: Juni 2013
2	Begrenzung des Abschnitts	Kartenausschnitt:

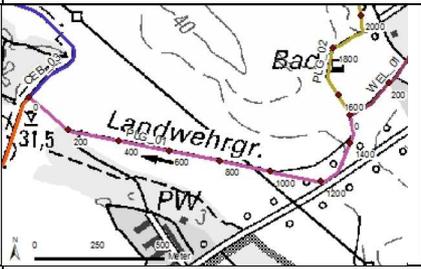
3		km von: 00+000	km bis: 01+500
Referenzzustand / Leitbildtyp:			
4	Bestand		
5	Kategorie: Künstlicher Wasserkörper (AWB)		
6	Abschnittsbeschreibung: Grabenartiger Gewässerabschnitt, regelprofiliert (Kastenprofil durch Grundräumung) mit höchstens kleineren Ansätzen von Eigenstrukturierung; Krautige Sohle; Durch Staubauwerk Rückstau und kaum Fließbewegung; Eklatanter Mangel an beschattenden Gehölzen und Totholz.		
9	Gewässerstrukturgüte	Durchschnitt. Strukturgüteklasse (5-stufig):	4
11	Bewertung des Bestandes		
12	Einstufung des ökologischen Zustands gem. C-Bericht: Zielerreichung Chemie: wahrscheinlich Zielerreichung Ökologie: unwahrscheinlich		
13	Festgestellte Defizite in den Bereichen: Hydromorphologische Qualitätskomponenten: Verarmte Gewässerstruktur, Durchwanderbarkeit an einem oder mehreren Bauwerken unterbrochen

14	Belastungen		
15	p32: Wasserentnahmen - für Bewässerung p57: Gewässerausbau p72: Staubauwerke		
16	Restriktionen		
17	geringe Flächenverfügbarkeit, Erhalt der Hochwasserschutzansprüche, Erhalt der Bewässerungsfunktion		
18	Entwicklungsziele / Entwicklungsstrategien		
19	Verbesserung der Gewässerstruktur mit dem Ziel im Bereich der physikalisch-chemischen Parameter negativen Trends entgegen zu wirken.

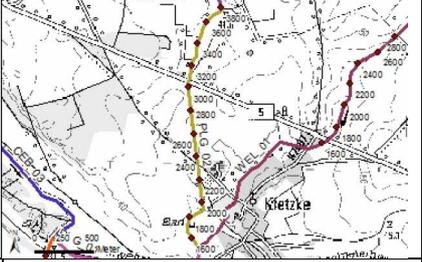
3		km von: 01+500	km bis: 03+780
Referenzzustand / Leitbildtyp:			
4	Bestand		
5	Kategorie: Künstlicher Wasserkörper (AWB)		
6	Abschnittsbeschreibung: 1km des 1,7 km langen PAs sind verrohrt; Grabenartiger Gewässerabschnitt, regelprofiliert (Kastenprofil durch Grundräumung) mit höchstens kleineren Ansätzen von Eigenstrukturierung; Durch Staubauwerk Rückstau und kaum Fließbewegung; Eklatanter Mangel an beschattenden Gehölzen und Totholz; Teich im Nebenschluss.		
9	Gewässerstrukturgüte	Durchschnitt. Strukturgüteklasse (5-stufig):	5
11	Bewertung des Bestandes		
12	Einstufung des ökologischen Zustands gem. C-Bericht: Zielerreichung Chemie: wahrscheinlich Zielerreichung Ökologie: unwahrscheinlich		
13	Festgestellte Defizite in den Bereichen: Hydromorphologische Qualitätskomponenten: Verarmte Gewässerstruktur, Durchwanderbarkeit an einem oder mehreren Bauwerken unterbrochen

14	Belastungen		
15	p1: Punktquellen p32: Wasserentnahmen - für Bewässerung p57: Gewässerausbau p72: Staubauwerke		
16	Restriktionen		
17	geringe Flächenverfügbarkeit, Erhalt der Hochwasserschutzansprüche, Erhalt der Bewässerungsfunktion		
18	Entwicklungsziele / Entwicklungsstrategien		
19	Verbesserung der Gewässerstruktur mit dem Ziel im Bereich der physikalisch-chemischen Parameter negativen Trends entgegen zu wirken.

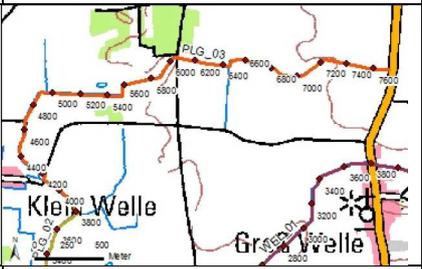
3		km von: 03+780	km bis: 07+300
Referenzzustand / Leitbildtyp:			
4	Bestand		
5	Kategorie: Künstlicher Wasserkörper (AWB)		
6	Abschnittsbeschreibung: Beschreibung: Überwiegend begradigtes, tiefes Regelprofil; Sohle überwiegend unnatürlich, wenig bis nicht strukturiert Überwiegend landwirtschaftliche Nutzung ohne ausreichende Gewässerrandstreifen; Abtrennung des Oberlaufs durch Aufschüttung eines Dammes in Abschnitt 07+300, Oberlauf seit mehreren Jahren trocken gefallen		
9	Gewässerstrukturgüte	Durchschnitt. Strukturgüteklasse (5-stufig):	3
11	Bewertung des Bestandes		
12	Einstufung des ökologischen Zustands gem. C-Bericht: Zielerreichung Chemie: wahrscheinlich Zielerreichung Ökologie: unwahrscheinlich		
13	Festgestellte Defizite in den Bereichen: Hydromorphologische Qualitätskomponenten: Verarmte Gewässerstruktur, Durchwanderbarkeit an einem oder mehreren Bauwerken unterbrochen

14	Belastungen		
15	p57: Gewässerausbau p72: Staubauwerke		
16	Restriktionen		
17	geringe Flächenverfügbarkeit, Erhalt der Hochwasserschutzansprüche, Erhalt der Vorflutansprüche, Erhalt der Bewässerungsfunktion		
18	Entwicklungsziele / Entwicklungsstrategien		
19	Verbesserung der Gewässerstruktur mit dem Ziel im Bereich der physikalisch-chemischen Parameter negativen Trends entgegen zu wirken.
