Gewässername	Gollinseegraben			WK-Code	581482_685										
Planungsabschnitt Nr.	581482_685_02			Km von - bis	1,618-3,543										
Gewässerkategorie	Fließgewässer			verbal von - bis	s Gut Gollin bis Großer Gollinsee										
Lage des Planungsabschnitts				Typischer Aspekt

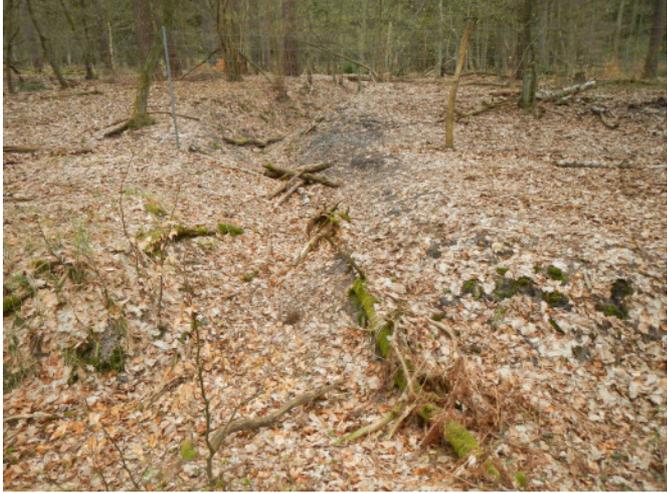
Beschreibung	<ul style="list-style-type: none"> - künstlich angelegter Entwässerungsgraben vom Gollinsee in Richtung Schulzenfließ, dauerhaft trockengefallen - Planungsabschnitt liegt im FFH-Gebiet „Bollwinwiesen/Großer Gollinsee“ (DE 2947-303) und im SPA „Schorfheide-Chorin“ (DE 2948-401) 														
Defizite NATURA 2000	-														
Belastungen/ Bemerkungen	-														
Entwicklungsziele/ -	<i>Durchgängigkeit</i>	-													
	<i>Gewässerstruktur</i>	-													
	<i>Wasserhaushalt</i>	- Planungsabschnitt sollte dem Wasserrückhalt vorbehalten werden													
	<i>Biologie, Chemie</i>	-													
	NATURA 2000	-													
Entwicklungsbeschränkungen/ Restriktionen	<ul style="list-style-type: none"> - kurzfristig: - mittelfristig: - langfristig: 														
Einstufung Wasserkörper	- künstlich
