Abschnittsblätter (Seen)

Gewässername	Lankensee	WK-Code	800015814791
Planungsabschnitt	800015814791_01	Segment-Nr.	1 bis 38
Gewässerkategorie	Standgewässer	typischer Aspekt

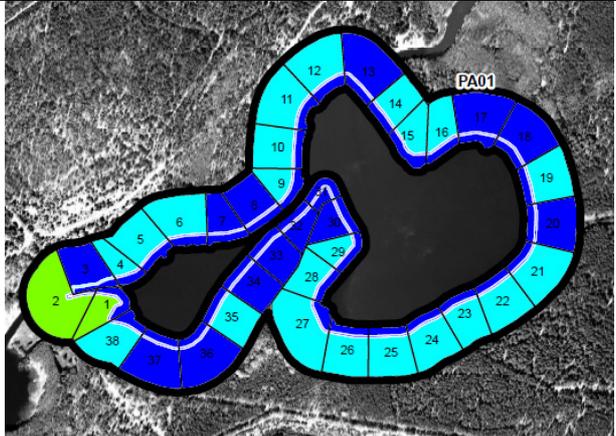
Lage des Planungsabschnitts	Planungsabschnitt mit Beeinträchtigungsindex HMS-Verfahren (I _{Ssg})
