Gewässername	Gräninger Seegraben	WK-Code	587886_956		
Planungsabschnitt	587886_956_P01	Stationierung	km von 0+000 bis 2+454 (BW02)		
Begrenzung des Abschnitts

Gewässername	Gräninger Seegraben	WK-Code	587886_956		
Planungsabschnitt	587886_956_P02	Stationierung	km von 2+454 (BW02) bis 4+238 (BW06a)		
Begrenzung des Abschnitts

Gewässername	Gräninger Seegraben	WK-Code	587886_956		
Planungsabschnitt	587886_956_P03	Stationierung	km von 4+238 (BW06a) bis 7681		
Begrenzung des Abschnitts

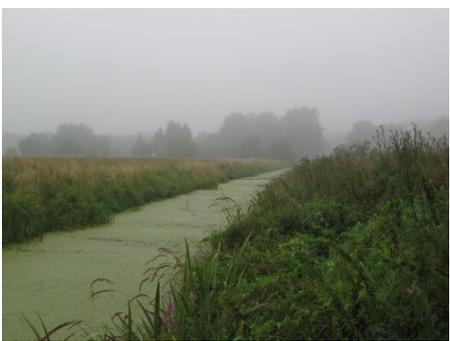
von Einmündung in Erster Flügelgraben bis Straßendurchlass L991 nördlich Gräningen Fotonr.: 587886_956_02200_02300_006				
Bestand BWP FGG Elbe	LAWA-Typ	Typ 0 – künstliches Gewässer			
	Kategorie	AWB			
	Zielerreichung Ökologie	unklar			
	Zielerreichung Chemie	unklar			
Aktueller Zustand (2014)	LAWA-Typ-Vorschlag	Typ 0 – künstliches Gewässer			
	Kategorie-Vorschlag	AWB			
	Hydromorphologische Qualitätskomponente	Gewässerstrukturgüte	Hydrologische Zustandsklasse	Ökologische Durchgängigkeit	
		3	unbewertet	eingeschränkt	
	Defizit	-1	U	-1	
Beschreibung:	geradliniger, tiefer Verlauf, Trapezform, im Umfeld Grünland, Wald (rechtsseitig bis km 2,0) und Acker (rechtsseitig ab km 2,0), Gehölze im Bruchwald (durch Unterhaltungsweg von Graben getrennt), aktuell fast ohne Durchfluss, Wasserspiegelbreite >3 m, in der Niederung Mineralboden- und z.T. tiefgründige Moorbodenstandorte (Bruchwald)

Belastungen:					
Restriktionen	<ul style="list-style-type: none"> - SPA Unteres Rhinluch/Dreetzer See, Havelländisches Luch und Belziger Landschaftswiesen; Teil B: Havelländisches Luch (DE 3341-401) - LSG Westhavelland (DE3340-602) - NSG Havelländisches Luch (DE3441-502) - GSG Naturpark "Westhavelland" (DE3340-701) - Bodendenkmal (ID 50168) - Bodendenkmalvermutungsfläche und -stelle 				
Entwicklungsziele und Strategien:	<ul style="list-style-type: none"> - Verbesserung und Förderung der Gewässerstrukturen - Verbesserung des Wasserrückhaltes 				
Vorschläge für Maßnahmen/Umsetzungsstrategien:	<ul style="list-style-type: none"> - Verbesserung der Gewässerstrukturen durch Initialpflanzungen für standortheimischen Gehölzsaum (M01) und Anpassung des Gewässerunterhaltungsplanes des GUV (M03) - Verbesserung des Wasserrückhaltes durch Speicherhaltung im Winter (M02, BW01a)

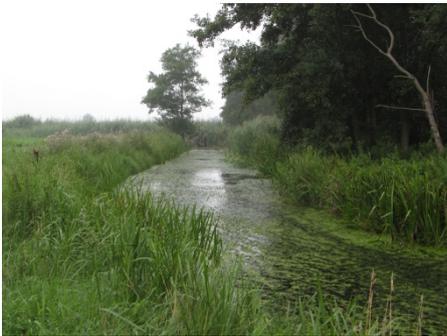
Fotonr.: 587886_956_03300_03400_012				
	von Straßendurchlass L991 (BW02) nördlich Gränigen bis Stau (BW06a) nordwestlich Gränigen				
Bestand BWP FGG Elbe	LAWA-Typ	Typ 0 – künstliches Gewässer			
	Kategorie	AWB			
	Zielerreichung Ökologie	unklar			
	Zielerreichung Chemie	unklar			
Aktueller Zustand (2014)	LAWA-Typ-Vorschlag	Typ 0 – künstliches Gewässer			
	Kategorie-Vorschlag	AWB			
	Hydromorphologische Qualitätskomponente	Gewässerstrukturgüte	Hydrologische Zustandsklasse	Ökologische Durchgängigkeit	
		4	unbewertet	eingeschränkt	
Defizit	-2	U	-1		
Beschreibung:	geradliniger bis gestreckter, tiefer Verlauf, Trapezform, im Umfeld Grünland, Wald (Bruchwald Gräninger See) und Acker (bis km 3,1 rechtsseitig), Torfstiche von km 3,4 bis 4,1 linksseitig, Gehölze im Bruchwald, aktuell fast ohne Durchfluss, Wasserspiegelbreite 2 bis 4 m, in der Niederung Mineralboden- und z.T. tiefgründige Moorbodenstandorte (Bruchwald)

Belastungen:	Landstraße L991				
Restriktionen	<ul style="list-style-type: none"> - FFH Gräninger See (DE 3440-304) - LSG Westhavelland (DE3340-602) - NSG Gräninger See (DE3440-502) - GSG Naturpark "Westhavelland" (DE3340-701) - Straße L991 - Bodendenkmal (ID 50473, 50474) - Bodendenkmalvermutungsfläche und -stelle 				
Entwicklungsziele und Strategien:	<ul style="list-style-type: none"> - Verbesserung und Förderung der Gewässerstrukturen - Verbesserung des Wasserrückhaltes (NSG- und FFH-Gebiet) 				
Vorschläge für Maßnahmen/Umsetzungstrategien:	<ul style="list-style-type: none"> - Verbesserung der Gewässerstrukturen durch Initialpflanzungen für standortheimischen Gehölzsaum (M01) und Anpassung des Gewässerunterhaltungsplanes des GUV (M03) - Verbesserung des Wasserrückhaltes durch Anlegen einer Stützschwelle (M02)

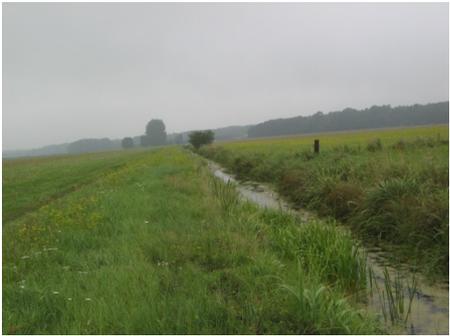
<p>Fotonr.: 587886_956_07200_07300_036</p>		
	von Stau (BW06a) nordwestlich Gräningen bis Routenende				
Bestand BWP FGG Elbe	LAWA-Typ	Typ 0 – künstliches Gewässer			
	Kategorie	AWB			
	Zielerreichung Ökologie	unklar			
	Zielerreichung Chemie	unklar			
Aktueller Zustand (2014)	LAWA-Typ-Vorschlag	Typ 0 – künstliches Gewässer			
	Kategorie-Vorschlag	AWB			
	Hydromorphologische Qualitätskomponente	Gewässerstrukturgüte	Hydrologische Zustandsklasse	Ökologische Durchgängigkeit	
		4	unbewertet	eingeschränkt	
	Defizit	-2	U	-1	
Beschreibung:	geradliniger bis gestreckter, tiefer Verlauf, Trapezform, im Umfeld Grünland, Grünlandbrache und kleinflächig Acker, Gehölze km 5,8 bis 6,4 (ab km 6,4 vereinzelt), aktuell fast ohne Durchfluss, Wasserspiegelbreite 2 bis 4 m, in der Niederung Mineralboden- und Moorbodenstandorte

Belastungen:					
Restriktionen	<ul style="list-style-type: none"> - LSG Westhavelland (DE3340-602) - GSG Naturpark "Westhavelland" (DE3340-701) - Bodendenkmal (ID 50467) - Bodendenkmalvermutungsfläche 				
Entwicklungsziele und Strategien:	<ul style="list-style-type: none"> - Verbesserung und Förderung der Gewässerstrukturen - Verbesserung des Wasserrückhaltes 				
Vorschläge für Maßnahmen/Umsetzungstrategien:	<ul style="list-style-type: none"> - Verbesserung der Gewässerstrukturen durch Initialpflanzungen für standortheimischen Gehölzsaum (M01), Ergänzung des Gehölzsaumes (M02) und Anpassung des Gewässerunterhaltungsplanes des GUV (M04) - Verbesserung des Wasserrückhaltes durch Sanierung von 3 Stauen (M03, BW06a, BW07a, BW09a)
