Gewässername	Barnewitzer Grenzgraben	WK-Code	5878884_1368			
Planungsabschnitt	5878884_1368_P01	Stationierung	km von 0+000 bis 0+752 (BW03)			
Begrenzung des Abschnitts

Gewässername	Barnewitzer Grenzgraben	WK-Code	5878884_1368			
Planungsabschnitt	5878884_1368_P02	Stationierung	km von 0+752 (BW03) bis 3+664			
Begrenzung des Abschnitts

Gewässername	Barnewitzer Grenzgraben	WK-Code	5878884_1368			
Planungsabschnitt	5878884_1368_P03	Stationierung	km von 3+664 bis 4+900			
Begrenzung des Abschnitts

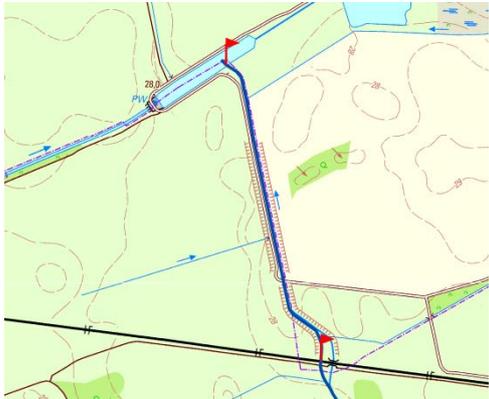
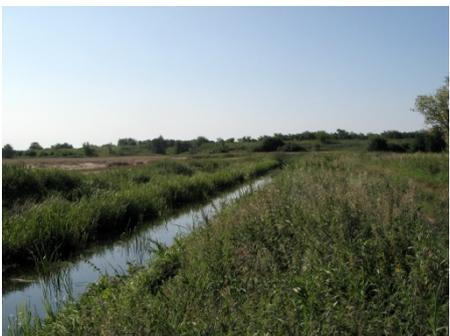
von Einmündung in Pessindammer Grenzgraben bis Bahnbrücke nordwestlich Bannewitz (BW03)					
Bestand BWP FGG Elbe	LAWA-Typ	Typ 0 – künstliches Gewässer				
	Kategorie	AWB				
	Zielerreichung Ökologie	unwahrscheinlich				
	Zielerreichung Chemie	wahrscheinlich				
Aktueller Zustand (2014)	LAWA-Typ-Vorschlag	Typ 0 – künstliches Gewässer				
	Kategorie-Vorschlag	AWB				
	Hydromorphologische Qualitätskomponente	Gewässerstrukturgüte	4	Hydrologische Zustandsklasse	unbewertet	Ökologische Durchgängigkeit
		Defizit	-2	U	-1	
	Beschreibung:	geradliniger bis gestreckter, tiefer Verlauf, Trapezform, im Umfeld Grünland und Acker, ohne Gehölze, aktuell fast ohne Durchfluss, Wasserspiegelbreite >3 m, Graben mündet in Schöpfwerkgraben (Pessindammer Grenzgraben), in der Niederung Mineralboden- und Moorbodenstandorte

Belastungen:	Schöpfwerkbetrieb (SW im Pessindammer Grenzgraben)					
Restriktionen	<ul style="list-style-type: none"> - SPA Unteres Rhinluch/Dreetzer See, Havelländisches Luch und Belziger Landschaftswiesen; Teil B: Havelländisches Luch (DE 3341-401) - LSG Westhavelland (DE3340-602) - NSG Havelländisches Luch (DE3441-502) - GSG Naturpark "Westhavelland" (DE3340-701) - Bahn - Bodendenkmalvermutungsfläche 					
Entwicklungsziele und Strategien:	<ul style="list-style-type: none"> - Verbesserung und Förderung der Gewässerstrukturen - Verbesserung des Wasserrückhaltes 					
Vorschläge für Maßnahmen/Umsetzungsstrategien:	<ul style="list-style-type: none"> - Verbesserung der Gewässerstrukturen durch Initialpflanzungen für standortheimischen Gehölzsaum (M01) und Anpassung des Gewässerunterhaltungsplanes des GUV (M03) - Verbesserung des Wasserrückhaltes durch Speicherhaltung im Winter (M02, BW01)

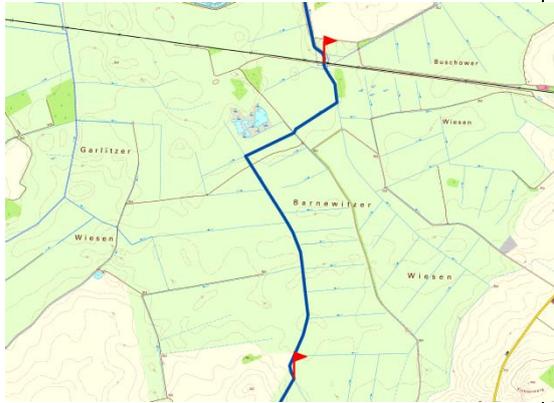
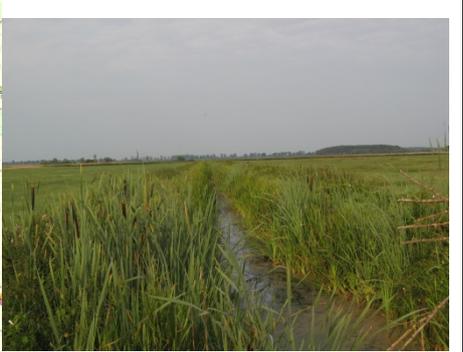
Fotonr.: 5878884_1368_01500_01600_015					
von Bahnbrücke nordwestlich Bannewitz (BW03) bis Zulauf von rechts westlich Bannewitz						
Bestand BWP FGG Elbe	LAWA-Typ	Typ 0 – künstliches Gewässer				
	Kategorie	AWB				
	Zielerreichung Ökologie	unwahrscheinlich				
	Zielerreichung Chemie	wahrscheinlich				
Aktueller Zustand (2014)	LAWA-Typ-Vorschlag	Typ 0 – künstliches Gewässer				
	Kategorie-Vorschlag	AWB				
	Hydromorphologische Qualitätskomponente	Gewässerstrukturgüte	4	Hydrologische Zustandsklasse	unbewertet	Ökologische Durchgängigkeit
	Defizit	-2	U		-1	
Beschreibung:	geradliniger bis gestreckter, tiefer Verlauf, Trapezform, im Umfeld Grünland, ohne Gehölze, aktuell fast ohne Durchfluss, Wasserspiegelbreite 1 bis 3 m, viele Zuflüsse, in der Niederung Mineralboden- und Moorbodenstandorte

Belastungen:						
Restriktionen	<ul style="list-style-type: none"> - SPA Unteres Rhinluch/Dreetzer See, Havelländisches Luch und Belziger Landschaftswiesen; Teil B: Havelländisches Luch (DE 3341-401) - LSG Westhavelland (DE3340-602) - NSG Havelländisches Luch (DE3441-502) - GSG Naturpark "Westhavelland" (DE3340-701) - Bahn - Bodendenkmalvermutungsfläche 					
Entwicklungsziele und Strategien:	<ul style="list-style-type: none"> - Verbesserung und Förderung der Gewässerstrukturen - Verbesserung des Wasserrückhaltes 					
Vorschläge für Maßnahmen/Umsetzungstrategien:	<ul style="list-style-type: none"> - Verbesserung der Gewässerstrukturen durch Initialpflanzungen für standortheimischen Gehölzsaum (M01) und Anpassung des Gewässerunterhaltungsplanes des GUV (M03) - Verbesserung des Wasserrückhaltes durch Sanierung von 4 Stauen (M02, BW04a, BW06a, BW07a, BW08a) und Anlegung einer Stützwelle (M03)

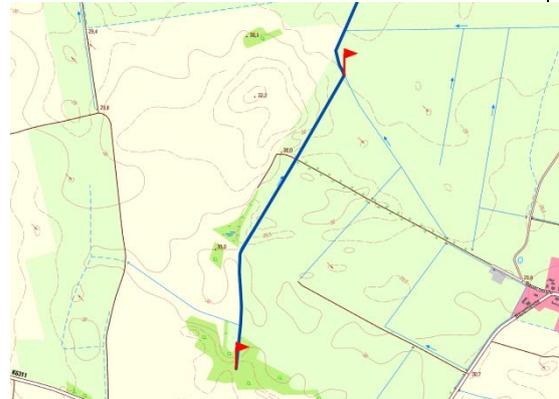
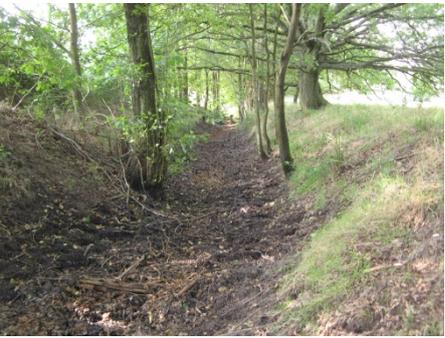
von Zulauf von rechts westlich Bannewitz bis Routenende					
Bestand BWP FGG Elbe	LAWA-Typ	Typ 0 – künstliches Gewässer				
	Kategorie	AWB				
	Zielerreichung Ökologie	unwahrscheinlich				
	Zielerreichung Chemie	wahrscheinlich				
Aktueller Zustand (2014)	LAWA-Typ-Vorschlag	Typ 0 – künstliches Gewässer				
	Kategorie-Vorschlag	AWB				
	Hydromorphologische Qualitätskomponente	Gewässerstrukturgüte	4	Hydrologische Zustandsklasse	unbewertet	Ökologische Durchgängigkeit
						eingeschränkt
	Defizit	-2	U		-1	
Beschreibung:	geradliniger bis gestreckter, tiefer Verlauf, Trapezform, im Umfeld Grünland, ab km 4,4 Gehölze, aktuell fast ohne Durchfluss, Wasserspiegelbreite <1 m, überwiegend trocken, in der Niederung Mineralboden- und Moorbodenstandorte

Belastungen:	Trockenheit im Spätsommer					
Restriktionen	<ul style="list-style-type: none"> - SPA Unteres Rhinluch/Dreetzer See, Havelländisches Luch und Belziger Landschaftswiesen; Teil B: Havelländisches Luch (DE 3341-401) - LSG Westhavelland (DE3340-602) - NSG Havelländisches Luch (DE3441-502) - GSG Naturpark "Westhavelland" (DE3340-701) - Bodendenkmalvermutungsfläche 					
Entwicklungsziele und Strategien:	<ul style="list-style-type: none"> - Verbesserung und Förderung der Gewässerstrukturen - Verbesserung des Wasserrückhaltes 					
Vorschläge für Maßnahmen/Umsetzungsstrategien:	<ul style="list-style-type: none"> - Verbesserung der Gewässerstrukturen durch Initialpflanzungen für standortheimischen Gehölzsaum (M01) und Anpassung des Gewässerunterhaltungsplanes des GUV (M03) - Verbesserung des Wasserrückhaltes durch Anlegung einer Stützwelle (M02)
