Gewässername	Pessindammer Grenzgraben	WK-Code	587888_957		
Planungsabschnitt	587888_957_P01	Stationierung	km von 0+000 bis 3+189 (BW02)		
Begrenzung des Abschnitts

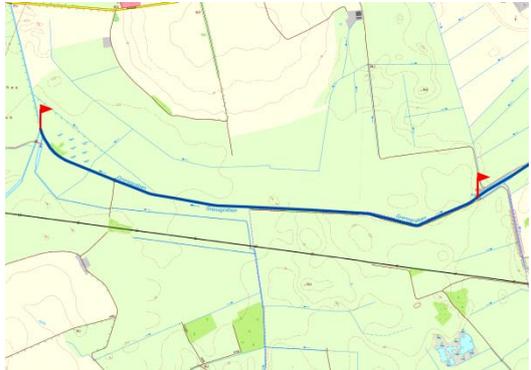
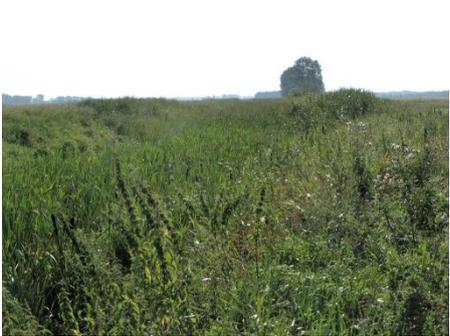
Mündung in den Ersten Flügelgraben bis Schöpfwerk Buschow (oberhalb Einlauf Barnewitzer Grenzgraben)				
Bestand BWP FGG Elbe	LAWA-Typ	Typ 0 – künstliches Gewässer			
	Kategorie	AWB			
	Zielerreichung Ökologie	unwahrscheinlich			
	Zielerreichung Chemie	wahrscheinlich			
Aktueller Zustand (2014)	LAWA-Typ-Vorschlag	Typ 0 – künstliches Gewässer			
	Kategorie-Vorschlag	AWB			
	Hydromorphologische Qualitätskomponente	Gewässerstrukturgüte	Hydrologische Zustandsklasse	Ökologische Durchgängigkeit	
		4	unbewertet	durchgängig	
	Defizit	-2	U	0	
Beschreibung:	geradliniger bis gestreckter, tiefer Verlauf, Trapezform, Umfeld ausschließlich Grünland bzw. Grünlandbrache, ab km 1+800 linksseitig Gehölze, kaum Durchfluss, Wasserspiegelbreite über 3 m, von 0+000 bis 0+600 lt. Plan WBV ohne Gewässerunterhaltung (hier im Sommer 2014 rechtsseitig Schilfröhricht), im Herbst 2014 aber Unterhaltung durchgeführt (Schilf teilweise gemäht), in der Niederung Mineralboden- und Moorbodenstandorte

Belastungen:					
Restriktionen	<ul style="list-style-type: none"> - SPA Unteres Rhinluch/Dreetzer See, Havelländisches Luch und Belziger Landschaftswiesen; Teil B: Havelländisches Luch (DE 3341-401) - LSG Westhavelland (DE3340-602) - NSG Havelländisches Luch (DE3441-502) - GSG Naturpark "Westhavelland" (DE3340-701) - Bodendenkmalvermutungsfläche - Hochwassergeneigtes Gewässer 				
Entwicklungsziele und Strategien:	- Verbesserung und Förderung der Gewässerstrukturen				
Vorschläge für Maßnahmen/Umsetzungsstrategien:	- Verbesserung der Gewässerstrukturen durch Entfernung standortuntypischer Gehölze (M01), durch Initialpflanzungen für standortheimischen Gehölzsaum (M02), Beseitigung eines Querbauwerkes (M03, BW01) und Anpassung des Gewässerunterhaltungsplanes des GUV (M04)

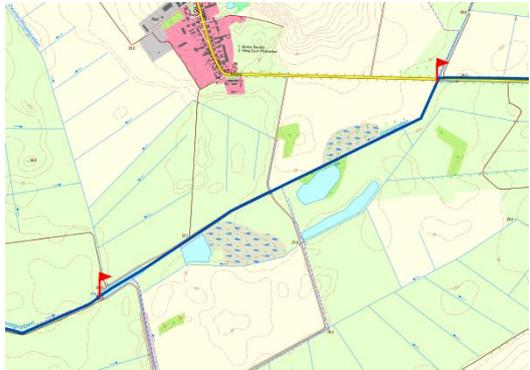
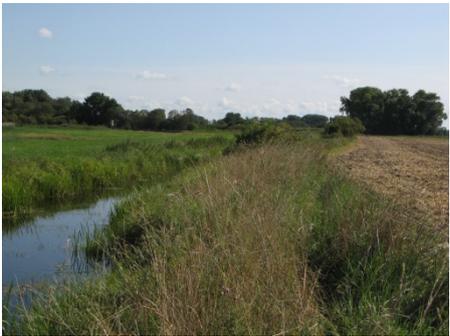
von Schöpfwerk Buschow bis Zulauf Pessiner Grenzgraben					
Bestand BWP FGG Elbe	LAWA-Typ	Typ 0 – künstliches Gewässer				
	Kategorie	AWB				
	Zielerreichung Ökologie	unwahrscheinlich				
	Zielerreichung Chemie	wahrscheinlich				
Aktueller Zustand (2014)	LAWA-Typ-Vorschlag	Typ 0 – künstliches Gewässer				
	Kategorie-Vorschlag	AWB				
	Hydromorphologische Qualitätskomponente	Gewässerstrukturgüte	4	Hydrologische Zustandsklasse	unbewertet	Ökologische Durchgängigkeit
		Defizit	-2	U	eingeschränkt	
Beschreibung:	geradliniger, tiefer Verlauf, überwiegend Trapezform, Umfeld überwiegend Grünland und Acker auf Moorboden, teilweise Gehölze, fast ohne Durchfluss, Wasserspiegelbreite über 3 m, in der Niederung Mineralboden- und Moorbodenstandorte

Belastungen:	Schöpfwerkbetrieb					
Restriktionen	<ul style="list-style-type: none"> - SPA Unteres Rhinluch/Dreetzer See, Havelländisches Luch und Belziger Landschaftswiesen; Teil B: Havelländisches Luch (DE 3341-401) - LSG Westhavelland (DE3340-602) - NSG Havelländisches Luch (DE3441-502) - GSG Naturpark "Westhavelland" (DE3340-701) - Bodendenkmal (ID 50127) - Bodendenkmalvermutungsfläche und -stelle 					
Entwicklungsziele und Strategien:	<ul style="list-style-type: none"> - Verbesserung und Förderung der Gewässerstrukturen - Verbesserung des Wasserrückhaltes 					
Vorschläge für Maßnahmen/Umsetzungstrategien:	<ul style="list-style-type: none"> - Verbesserung der Gewässerstrukturen durch Initialpflanzungen für standortheimischen Gehölzsaum (M01 und Anpassung des Gewässerunterhaltungsplanes des GUV (M04) - Verbesserung des Wasserrückhaltes durch Speicherhaltung im Winter (M02, BW03) und durch Sanierung eines Staus (M03, BW05)

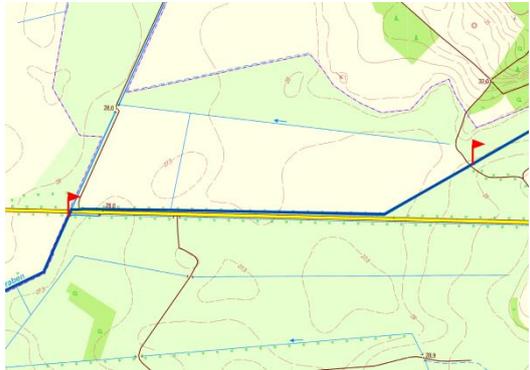
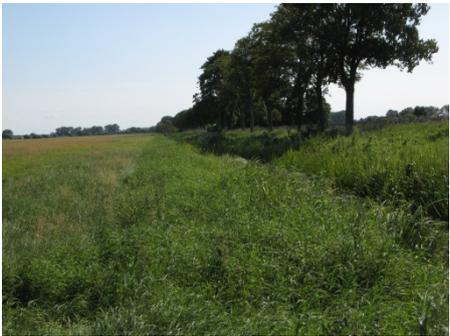
Fotonr.: 587888_957_05500_05600_029			
von Zulauf Pessiner Grenzgraben bis Durchlass (BW09) nordwestlich Möthlow				
Bestand BWP FGG Elbe	LAWA-Typ	Typ 0 – künstliches Gewässer		
	Kategorie	AWB		
	Zielerreichung Ökologie	unwahrscheinlich		
	Zielerreichung Chemie	wahrscheinlich		
Aktueller Zustand (2014)	LAWA-Typ-Vorschlag	Typ 0 – künstliches Gewässer		
	Kategorie-Vorschlag	AWB		
	Hydromorphologische Qualitätskomponente	Gewässerstrukturgüte	Hydrologische Zustandsklasse	Ökologische Durchgängigkeit
		4	unbewertet	eingeschränkt
Defizit	-2	U	-1	
Beschreibung:	geradliniger, tiefer Verlauf, überwiegend Trapezform, Umfeld Grünland auf Mineralboden, Route verläuft im Planungsabschnitt überwiegend parallel der Landstraße L991, teilweise Gehölze, fast ohne Durchfluss, Wasserspiegelbreite über 3 m, in der Niederung fast ausschließlich Mineralbodenstandorte

Belastungen:	Landstraße L991 (Graben im Abschnitt größtenteils unmittelbar parallel Straße)			
Restriktionen	<ul style="list-style-type: none"> - SPA Rhin-Havelluch (DE 3242-421) - LSG Westhavelland (DE3340-602) - NSG Havelländisches Luch (DE3441-502) - GSG Naturpark "Westhavelland" (DE3340-701) - Straße L991 - Bodendenkmalvermutungsfläche und -stelle 			
Entwicklungsziele und Strategien:	- Verbesserung und Förderung der Gewässerstrukturen			
Vorschläge für Maßnahmen/Umsetzungstrategien:	- Verbesserung der Gewässerstrukturen durch Initialpflanzungen für standortheimischen Gehölzsaum (M01), Ergänzung eines vorhandenen Gehölzsaumes (M02) und Anpassung des Gewässerunterhaltungsplanes des GUV (M03)

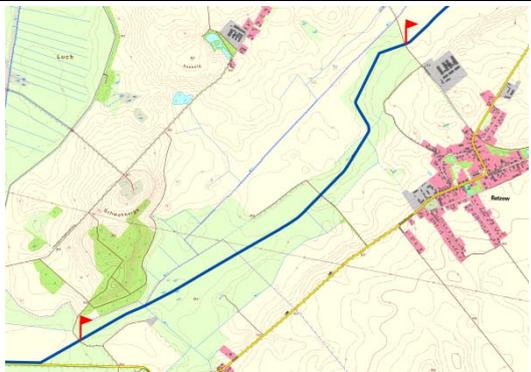
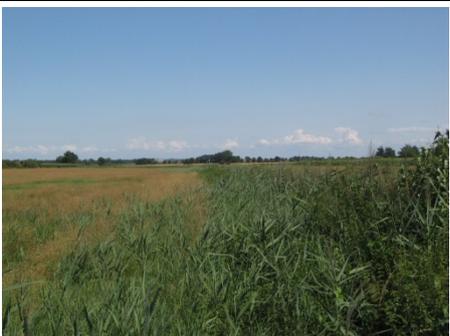
<p>Fotonr.: 587888_957_09000_09100_047</p> <p>von Durchlass (BW09) nordwestlich Möthlow bis Durchlass (BW14) Weg zwischen Retzow und Pessin</p>				
Bestand BWP FGG Elbe	LAWA-Typ	Typ 0 – künstliches Gewässer			
	Kategorie	AWB			
	Zielerreichung Ökologie	unwahrscheinlich			
	Zielerreichung Chemie	wahrscheinlich			
Aktueller Zustand (2014)	LAWA-Typ-Vorschlag	Typ 0 – künstliches Gewässer			
	Kategorie-Vorschlag	AWB			
	Hydromorphologische Qualitätskomponente	Gewässerstrukturgüte	Hydrologische Zustandsklasse	Ökologische Durchgängigkeit	
		4	unbewertet	eingeschränkt	
	Defizit	-2	U	-1	
Beschreibung:	geradliniger bis gestreckter, tiefer Verlauf, überwiegend Trapezform, im Umfeld Grünland und Acker (ab km 8,4 bis km 9,0 Maisanbau bis BOK links), überwiegend ohne Gehölze, ohne Durchfluss, Wasserspiegelbreite bis 3 m, in der Niederung Mineralboden- und Moorbodenstandorte

Belastungen:	in Teilabschnitt Maisanbau bis BOK				
Restriktionen	<ul style="list-style-type: none"> - SPA Rhin-Havelluch (DE 3242-421) - LSG Westhavelland (DE3340-602) - Bodendenkmal i. B. (FP 3, 9,10,13) - Bodendenkmalvermutungsfläche und -stelle 				
Entwicklungsziele und Strategien:	<ul style="list-style-type: none"> - Verbesserung und Förderung der Gewässerstrukturen - Verbesserung des Wasserrückhaltes 				
Vorschläge für Maßnahmen/Umsetzungsstrategien:	<ul style="list-style-type: none"> - Verbesserung der Gewässerstrukturen durch Initialpflanzungen für standortheimischen Gehölzsaum (M01) und Anpassung des Gewässerunterhaltungsplanes des GUV (M03) - Verbesserung des Wasserrückhaltes durch Sanierung eines Staues (M02, BW09a)

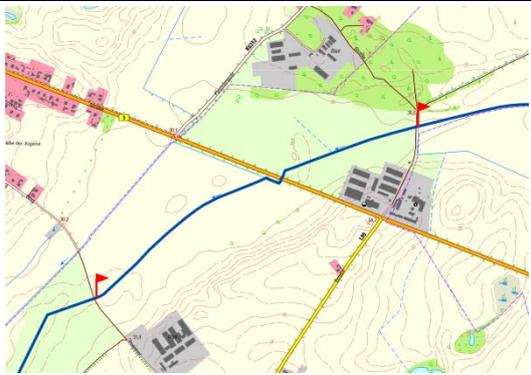
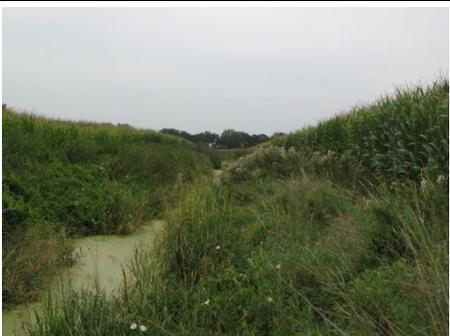
<p>Fotonr.: 587888_957_12000_12100_063</p> <p>von Durchlass (BW14) Weg zwischen Retzow und Pessin bis Durchlass (BW17) nördlich Stallanlage B5</p>				
Bestand BWP FGG Elbe	LAWA-Typ	Typ 0 – künstliches Gewässer			
	Kategorie	AWB			
	Zielerreichung Ökologie	unwahrscheinlich			
	Zielerreichung Chemie	wahrscheinlich			
Aktueller Zustand (2014)	LAWA-Typ-Vorschlag	Typ 0 – künstliches Gewässer			
	Kategorie-Vorschlag	AWB			
	Hydromorphologische Qualitätskomponente	Gewässerstrukturgüte	Hydrologische Zustandsklasse	Ökologische Durchgängigkeit	
		4	unbewertet	eingeschränkt	
	Defizit	-2	U	-1	
Beschreibung:	geradliniger bis gestreckter, tiefer Verlauf, überwiegend Trapezform, im Umfeld Acker (Maisanbau bis BOK links und rechts), ohne Gehölze, fast ohne Durchfluss, Wasserspiegelbreite bis 3 m, in der Niederung überwiegend Mineralbodenstandorte

Belastungen:	Maisanbau bis BOK beidseits, Bundesstraße B5				
Restriktionen	<ul style="list-style-type: none"> - SPA Rhin-Havelluch (DE 3242-421) - LSG Westhavelland (DE3340-602) - Bodendenkmal (ID 50093) - Bodendenkmalvermutungsfläche und -stelle 				
Entwicklungsziele und Strategien:	<ul style="list-style-type: none"> - Verbesserung und Förderung der Gewässerstrukturen - Verbesserung des Wasserrückhaltes 				
Vorschläge für Maßnahmen/Umsetzungstrategien:	<ul style="list-style-type: none"> - Verbesserung der Gewässerstrukturen durch Initialpflanzungen für standortheimischen Gehölzsaum (M01) und Anpassung des Gewässerunterhaltungsplanes des GUV (M03) - Verbesserung des Wasserrückhaltes durch Sanierung eines Staues (M02, BW14a)

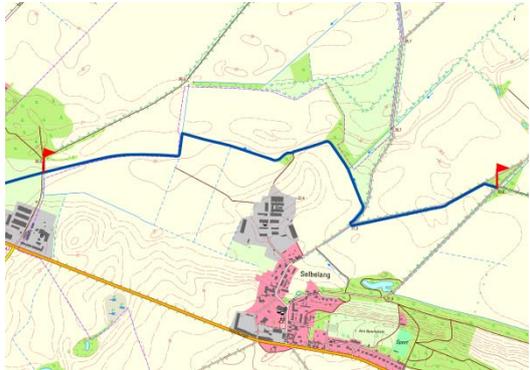
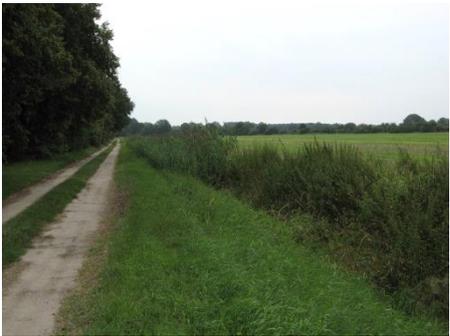
von Durchlass (BW17) nördlich Stallanlage B5 bis Routenende					
Bestand BWP FGG Elbe	LAWA-Typ	Typ 0 – künstliches Gewässer				
	Kategorie	AWB				
	Zielerreichung Ökologie	unwahrscheinlich				
	Zielerreichung Chemie	wahrscheinlich				
Aktueller Zustand (2014)	LAWA-Typ-Vorschlag	Typ 0 – künstliches Gewässer				
	Kategorie-Vorschlag	AWB				
	Hydromorphologische Qualitätskomponente	Gewässerstrukturgüte	4	Hydrologische Zustandsklasse	unbewertet	Ökologische Durchgängigkeit
		Defizit	-2	U	eingeschränkt	
Beschreibung:	geradliniger bis gestreckter, tiefer Verlauf, z. T. (ab km 14,1) entlang von Plattenwegen, überwiegend Trapezform, im Umfeld Grünland und Acker (Maisanbau von km 12,1 bis 12,9 bis BOK rechts, ab km 14,2 bis BOK beidseitig Acker), teilweise mit Gehölzen, fast ohne Durchfluss, ab km 14,2 überwiegend trocken, Wasserspiegellbreite bis 2 m (ab km 14,2 m unter 1 m), in der Niederung Mineralboden- und Moorbodenstandorte

Belastungen:	teilweise Ackerbau bis BOK, Trockenheit im Spätsommer					
Restriktionen	<ul style="list-style-type: none"> - SPA Rhin-Havelluch (DE 3242-421) - LSG Westhavelland (DE3340-602) - Bodendenkmal (ID 50111, 51104) - Bodendenkmalvermutungsfläche und -stelle 					
Entwicklungsziele und Strategien:	<ul style="list-style-type: none"> - Verbesserung und Förderung der Gewässerstrukturen - Verbesserung des Wasserrückhaltes 					
Vorschläge für Maßnahmen/Umsetzungstrategien:	<ul style="list-style-type: none"> - Verbesserung der Gewässerstrukturen durch Initialpflanzungen für standortheimischen Gehölzsaum (M01) und Anpassung des Gewässerunterhaltungsplanes des GUV (M03) - Verbesserung des Wasserrückhaltes durch Sanierung eines Staues (M02, BW17a)
